Anlagen zum Antrag auf denkmalrechtliche Genehmigung

Juli 2020

Projekt: Alter jüdischer Friedhof Frankenthal (Pfalz)
Standsicherheit der Einfriedungsmauer

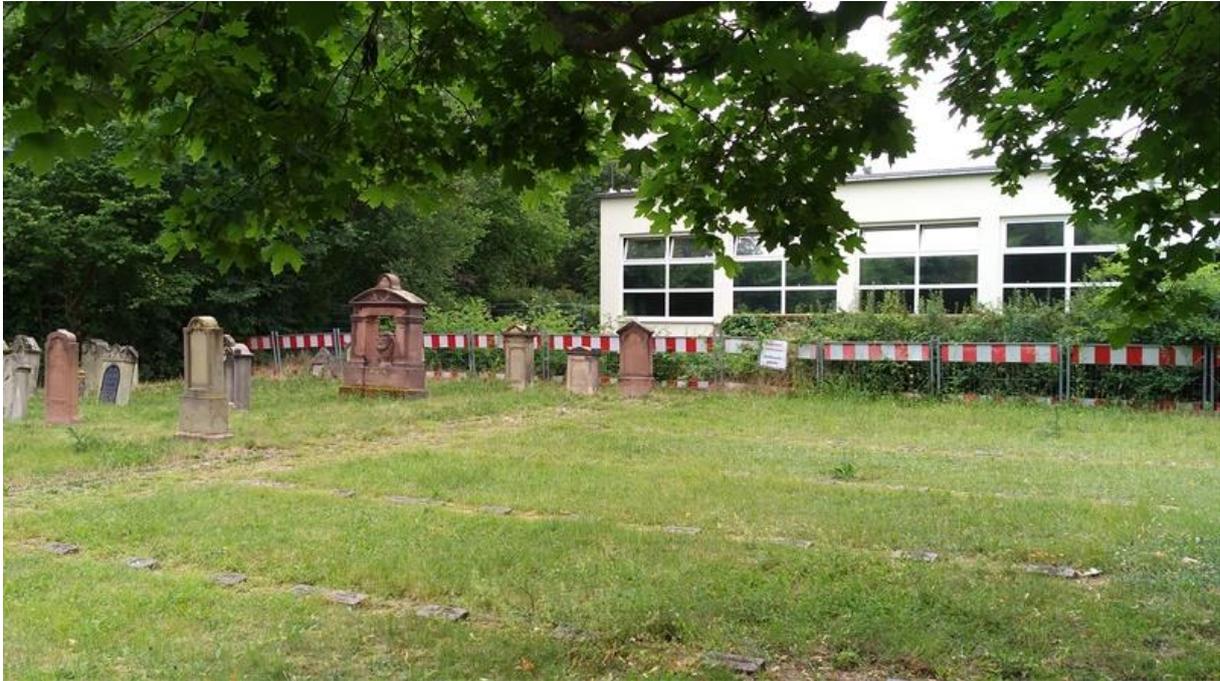
Foto 1: Östliche Einfriedungsmauer, Gesamtansicht, Blick von Westen nach Osten

Der Mauerrest ist deutlich nach Außen geneigt. Es scheint Einsturzgefahr gegeben zu sein.

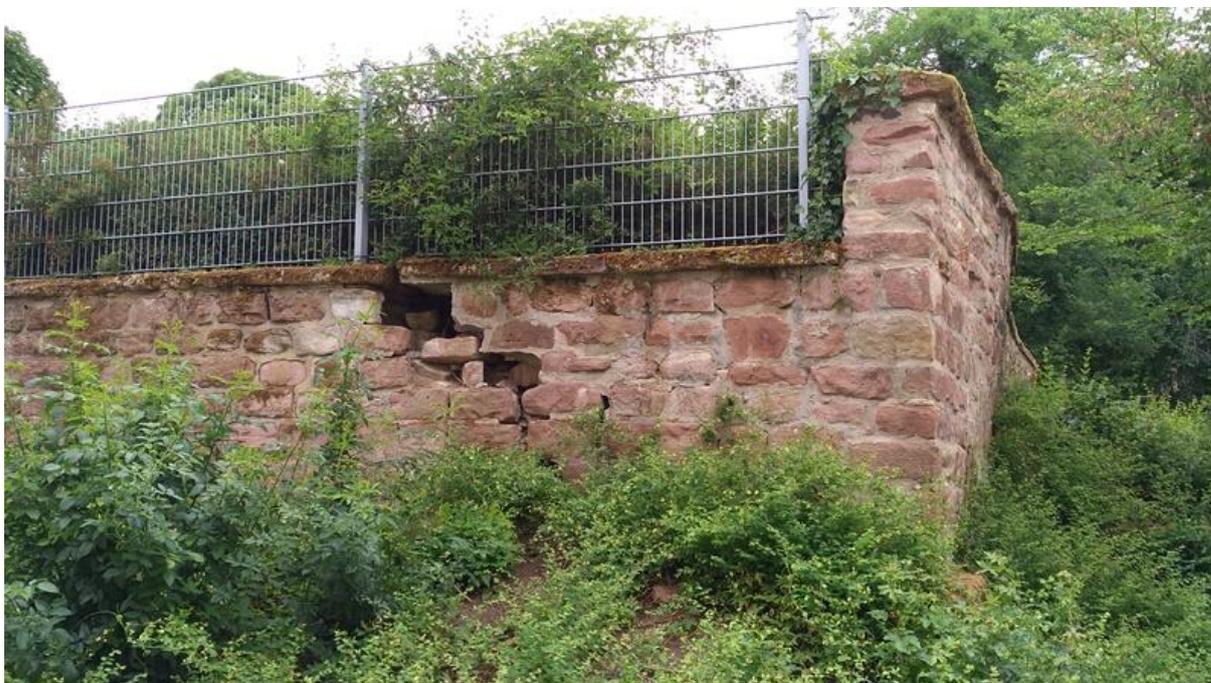
Foto 4: Östliche / südliche Einfriedungsmauer, Standort außerhalb, Blick nach Norden

Etwa 2 m vor dem östlichen Ende zeigt die südliche Einfriedungsmauer an der Außenschale des Mauerwerks eine klaffende Fuge. Hier sind mehrere Steine herausgebrochen. (Siehe Pkt. 4, Foto 4).

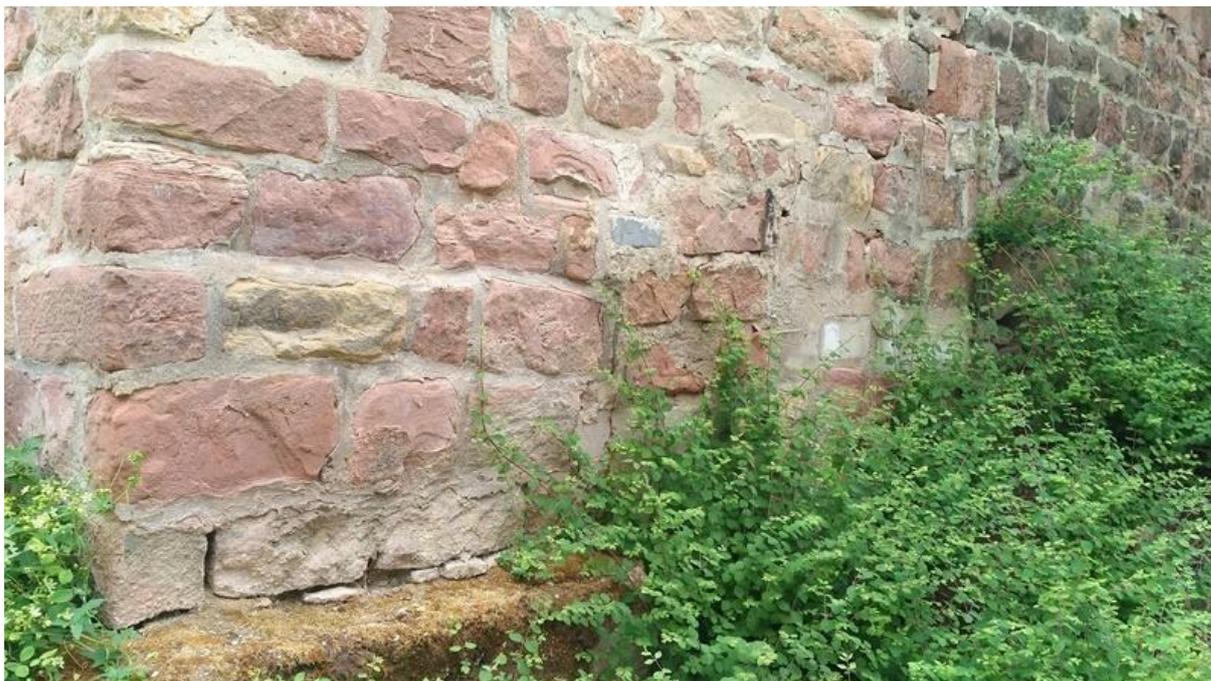
Foto 5: Östliche Einfriedungsmauer – Detail , Standort außerhalb, Blick nach Westen

Im Bereich der südöstlichen Grundstücksecke ragt die Einfriedungsmauer ca. 2,5m über das Schulgelände. In diesem Bereich zeugen frische Vermörtelungen und eingebaute Kalksandsteine von jüngeren Sanierungsanstrengungen. (Siehe Pkt. 4, Foto 5).

An der südöstlichen Grundstücksecke sollen Fehlstellen durch vorhandene Bruchsteine ersetzt und die Fugen entsprechend fachgerecht neu verfugt werden.

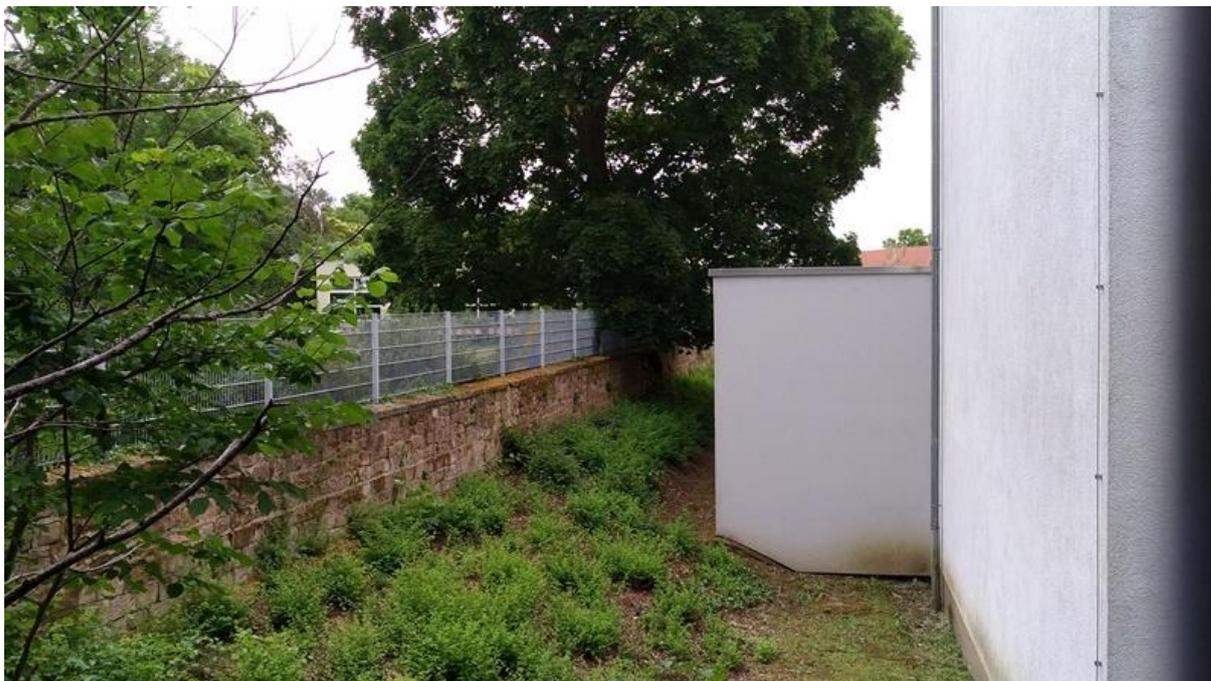
Foto 6: Südliche Einfriedungsmauer – Standort außerhalb, Blick nach Osten

Von dem Standort des tiefer liegenden Schulgeländes aus wird ersichtlich, dass die Einfriedungsmauer auf der Südseite noch ca. 80 cm unter das Niveau des alten jüdischen Friedhofs reicht und dort auf einem Betonfundament gründet. (Siehe Pkt. 4, Foto Nr.6). Die verbleibende Höhendifferenz ist als steile Erdböschung (Neigung ca. 45°) ausgebildet.

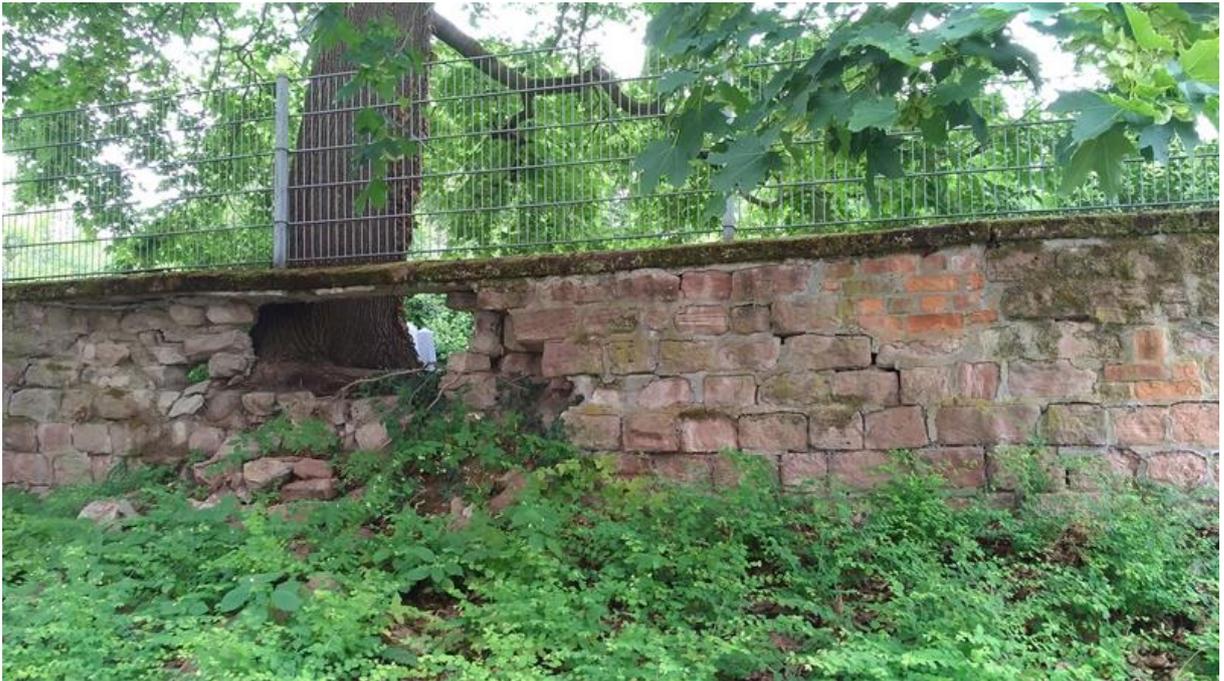
Foto 7: Südliche Einfriedungsmauer Ahorn –Standort außerhalb, Blick nach Norden

Die Mauer auf der Südseite ist über weite Strecken in einem relativ guten baulichen Zustand. Auf eine Strecke von etwa 3 m haben sich durch das Wurzelwerk eines ausgewachsenen Ahornbaum gravierende Schäden am Mauerwerk ergeben. Hier zeigt sich eine klaffende Lücke die lediglich mit den durchlaufenden Sandsteinabdeckungen mit anhaftender Mörtelschicht sowie dem Stabgitterzaun

überbrückt wird. Klaffende Fugen und Mauerausbeulungen deuten hier darauf hin, dass der Wurzeldruck die Einfriedungsmauer über eine Strecke von mindestens 5 m deutlich beeinträchtigt. An dieser Stelle ist erkennbar, dass das Mauerwerk bei einer Gesamtstärke von ca. 50 cm zweischalig ausgeführt ist.

Im Bereich der Verwurzelungsschäden sind zwei Elemente des vorhandene Geländers einschließlich dem mittigen Pfosten (ca. 5 m) abzubauen und seitlich zu lagern.

Nachfolgend sind die Abdeckplatten im vorbenannten Abschnitt abzunehmen und zu säubern. Sie können ggf. im Bereich der östlichen Grenze wieder eingebaut werden.

Im diesem Abschnitt sind die noch vorhandenen Bruchsteinlagen auf eine Länge von ca. 4,0 m, d.h. beidseitig ca. 50 cm eingerückt, bis auf das vorhandene Fundament zurück zu bauen. Die Erdanschüttung außerhalb der Einfriedungsmauer ist an dieser Stelle auf diesem Niveau abzutragen, so dass die Fundamentierung auf ca. 70 cm verbreitert werden kann.

Auf dieses Fundament sollen 3-lagig 50 cm breite und 50 cm hohe Gabionenkörper errichtet und mit Kies verfüllt werden. Die einzelnen Lagen sind jeweils 10 cm nach innen zu versetzen, so dass die oberste Lage in gleicher Flucht, wie die Bruchstandmauer verläuft. Konstruktiv ist die Verwendung von Drahtkörper der Abmessung $B / H / L = 0,5 \text{ m} / 0,5 \text{ m} / 1,0 \text{ m}$ vorgesehen. Es sollte Draht mit einer Mindeststärke von 5 mm zum Einsatz kommen. Maschenweite ca. 10 cm * 10 cm. Zur Füllung sollen Granitsteine in Färbung Rot / Braun mit Kantenlängen 70 bis 160 mm zum Einsatz kommen. Die Verbindung der Drahtkörper untereinander erfolgt mittels Steckstäben und Distanzhaltern.

Die Gabionenkörper werden etwa bis auf die Höhe der Abdeckplatten geführt und schließen somit die Lücke vollständig. Die Verbindung zum Mauerwerk wird durch Stahleinlagen geschaffen, verbleibende Mauerwerksaussparungen sind mit den ausgebauten und gesäuberten Bruchsteinen fachgerecht zu verschließen.

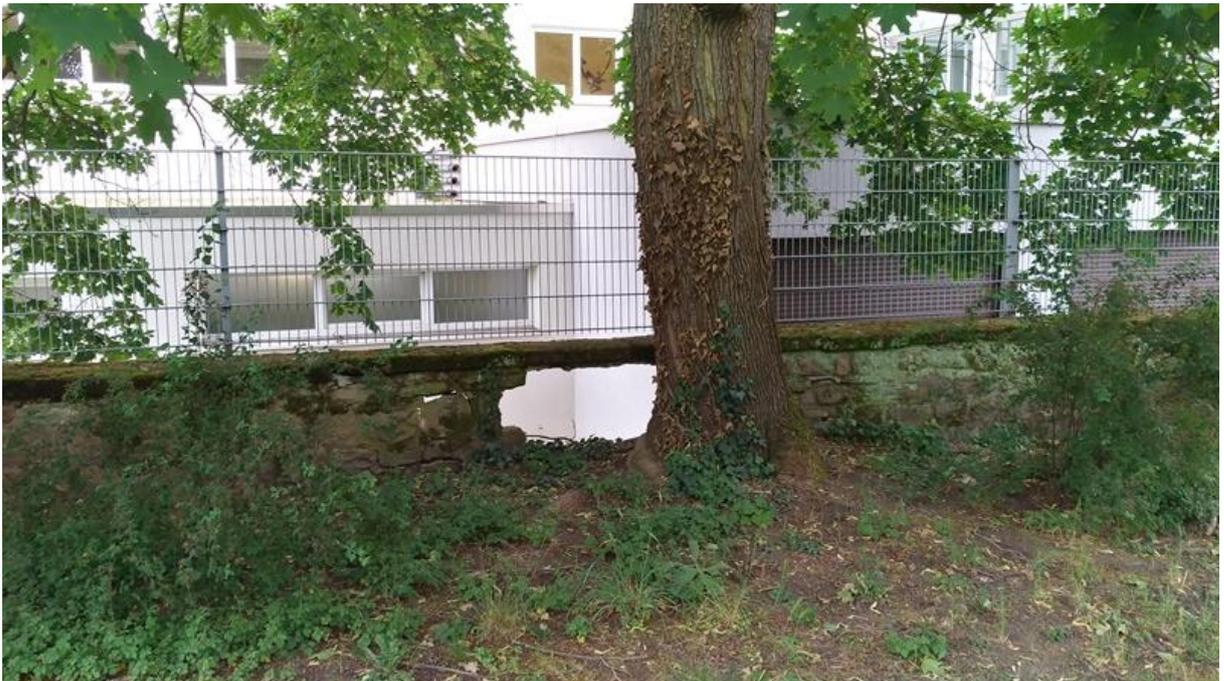
Foto 8: Südliche Einfriedungsmauer Ahorn –Standort innerhalb, Blick nach Süden

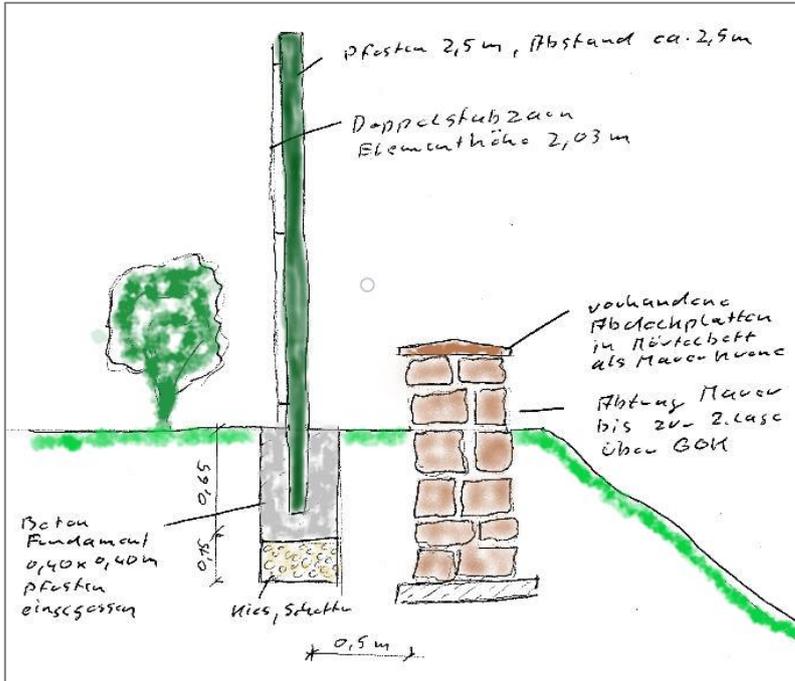
Bild 3: Planungsskizze zu A) Östliche Grundstücksgrenze

Der noch verbliebene Mauerabschnitt soll bis auf zwei Steinlagen über Geländeneiveau des alten jüdischen Friedhofs abgetragen werden. Die vorhandenen Steinplatten der Kronenabdeckung werden gereinigt und fachgerecht wieder aufgebracht.

Auf der Innenseite mit ca. 0,5 m Abstand zum Mauerrest wird ein 2 m hoher, grüner Doppelstabzaun, anbindend an den Zaun auf der Nordgrenze bis zur Einfriedungsmauer auf der Südseite neu gestellt. Für die Zaunpfosten sind Einzel Fundamente im Abstand von ca. 5 m, frostfrei herzustellen. In Analogie der Bepflanzung auf der Friedhofsüdseite erfolgt friedhofseitig eine Neubepflanzung der Zaunanlage mit Sträuchern.

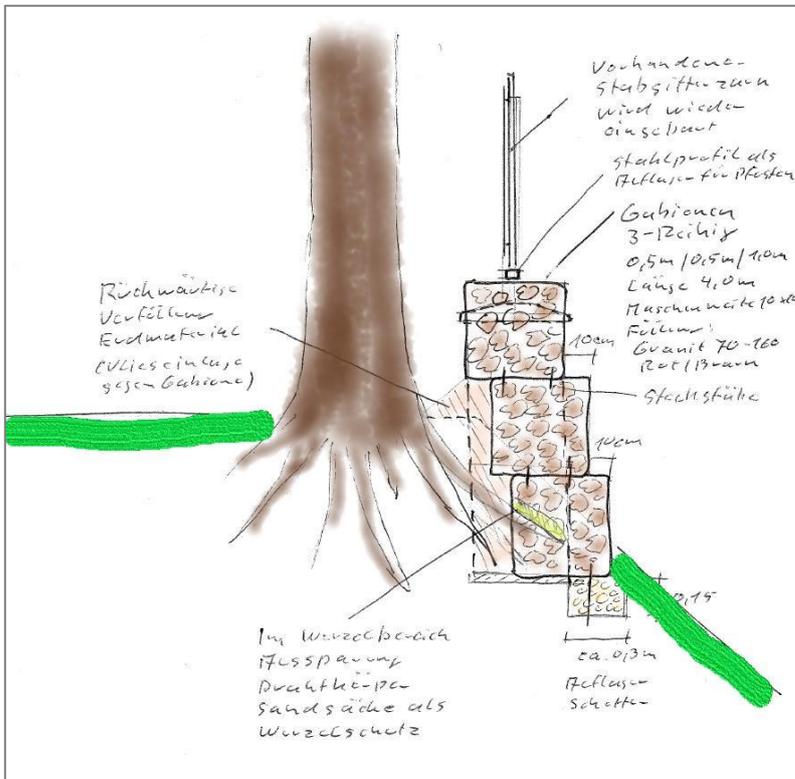
Bild 4: Planungsskizze zu c) Mauerausbruch Bereich Ahorn
