# Fachliche Stellungnahme

## zur Erhaltungswürdigkeit von Bäumen unter Berücksichtigung der baulichen Umgestaltung des Bahnhofsvorplatzes

Frankenthal (Pfalz)

Mai 2022

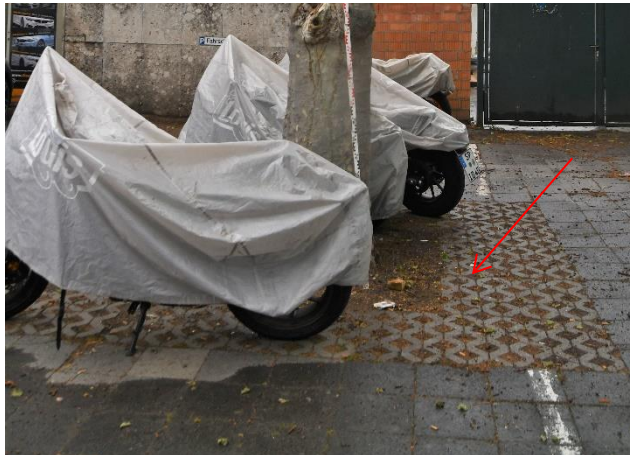
Zustandsbeschreibung: Bei der gegenständlichen Platane handelt es sich um den südlichen und zugleich schwächsten Baum der Reihe. Der Baum weist an der Südost-Seite des Stammes einen Schaden mit umfangreicher, offener Fäule auf, welche sich von ca. 1,3 m Höhe bis zur Kronenbasis erstreckt. Tragende Teile der Krone weisen ebenfalls Schäden mit Fäulen auf, welche auf einen Befall mit der Massaria-Krankheit zurückgeführt werden können. Die Krone wurde in länger zurückliegender Vergangenheit auf die Basis reduziert und in der Folgezeit wiederholt eingekürzt. Aufgrund der Schäden ist die Lebenserwartung des Baumes deutlich verkürzt. Der Zustand resultiert in einer reduzierten Funktionserfüllung am Standort und auch ohne Berücksichtigung der geplanten Baumaßnahme in einer eingeschränkten Erhaltungswürdigkeit.

Ansicht der Platane Nr. 010862 mit Fäule und reduzierter Krone von Ost (Fotomontage).

- Baum Nr. 010862 wird aufgrund von Schäden und reduzierter Funktionserfüllung als eingeschränkt erhaltungswürdig eingestuft. Unter Berücksichtigung der geplanten Baumaßnahme wird der Baum als **nicht erhaltungswürdig** eingestuft.
- Baum Nr. 010863 wird als erhaltungswürdig eingestuft. Unter Berücksichtigung der geplanten Baumaßnahme wird der Baum als **eingeschränkt erhaltungswürdig** eingestuft.
- Baum Nr. 010864 wird als erhaltungswürdig eingestuft. Unter Berücksichtigung der geplanten Baumaßnahme wird der Baum als **eingeschränkt erhaltungswürdig** eingestuft.

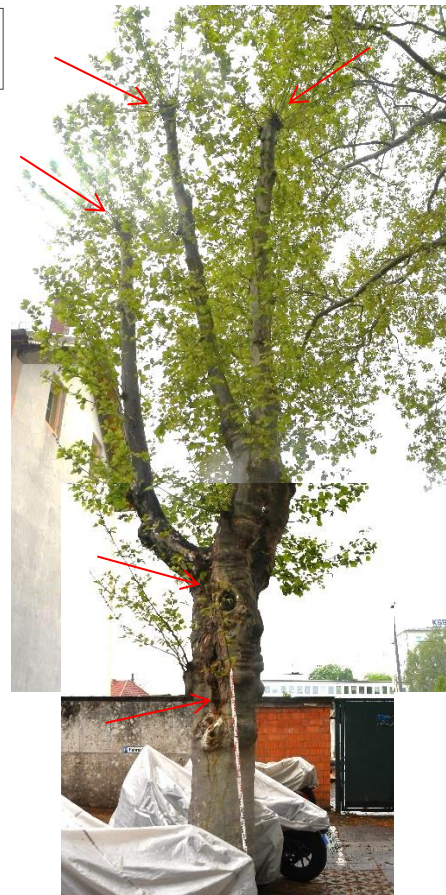
Die Baumscheibe der Platane ist überwiegend mit Rasengittersteinen befestigt und wird als Parkplatz genutzt.

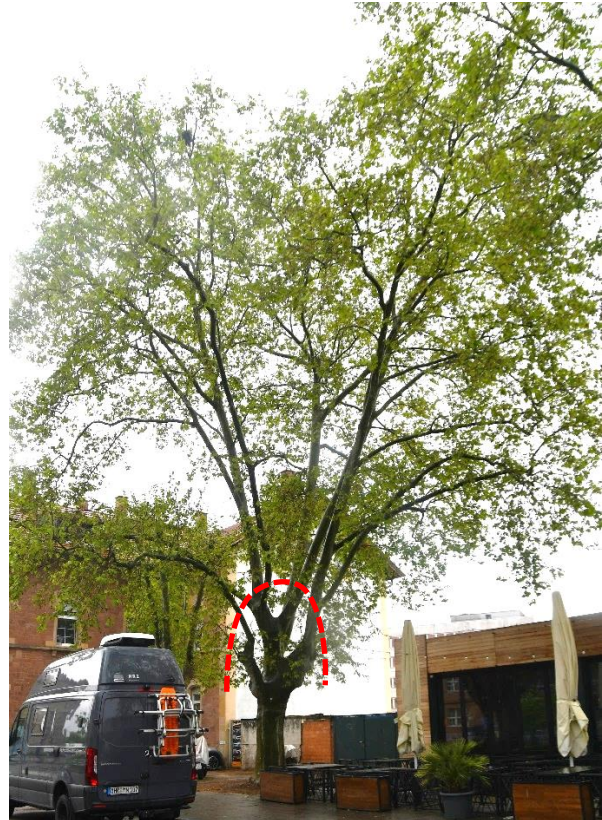
Zustandsbeschreibung: Bei der gegenständlichen Platane handelt es sich um den mittleren Baum der Reihe. Der Baum besitzt eine tief ansetzende, breite Krone, welche an das Dach des Bahnhofsgebäudes heranragt. Die Krone wurde in länger zurückliegender Vergangenheit bis auf die Basis reduziert, in der Folgezeit reagiert die Platane auf die Maßnahme mit der Bildung neuer Triebe, inzwischen erreicht die Krone wieder ihre altersgemäße Ausdehnung, mittel- bis langfristig sind wiederholte Schnittmaßnahmen zur Freistellung des Gebäudes, zur Herstellung des Lichtraumprofils, zur Entlastung von Kronenteilen und zur Beseitigung von Massaria-Ästen erforderlich. In der Vergangenheit wurden im Rahmen der Baumkontrolle in der Krone Symptome für einen Befall durch die Massaria-Krankheit beobachtet, einige Äste weisen einen weit ausladenden, bogigen und kopflastigen Wuchs auf, was im Allgemeinen eine erhöhte Bruchanfälligkeit bewirkt. Wesentliche Schäden oder Mängel sind an den oberirdischen Baumteilen aktuell nicht erkennbar. Hebungen im Wegebelaag des Baumumfeldes weisen auf oberflächennah verlaufende Wurzeln hin. Unter Berücksichtigung der durch den in der Vergangenheit starken Rückschnitt verkürzte Lebenserwartung weist die Platane nach fachlicher Einschätzung eine standortgemäße Lebenserwartung von 80 bis 100 Jahren auf. Der Zustand resultiert in einer vollumfänglichen Funktionserfüllung, der Baum wird ohne Berücksichtigung der geplanten Baumaßnahme als erhaltungswürdig eingestuft.

Ansicht der Platane Nr. 010863 von Nordost. Die Krone wurde vor langer Zeit auf ihre Basis reduziert.

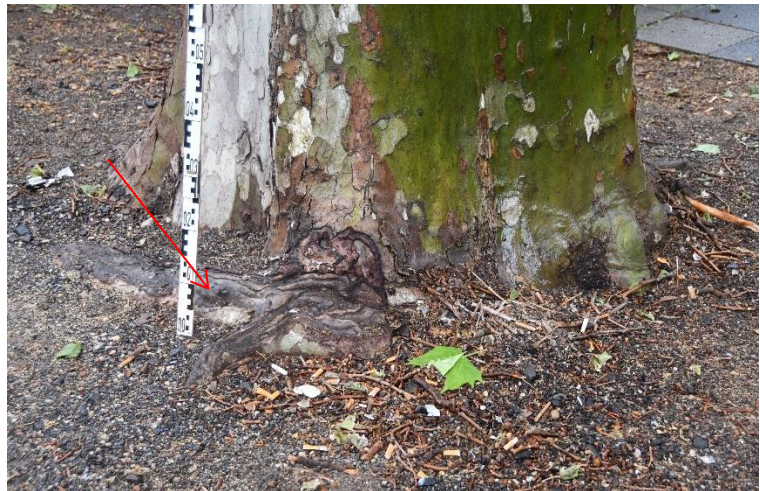
Würgewurzel am südöstlichen Stammfuß der Platane Nr. 010863.

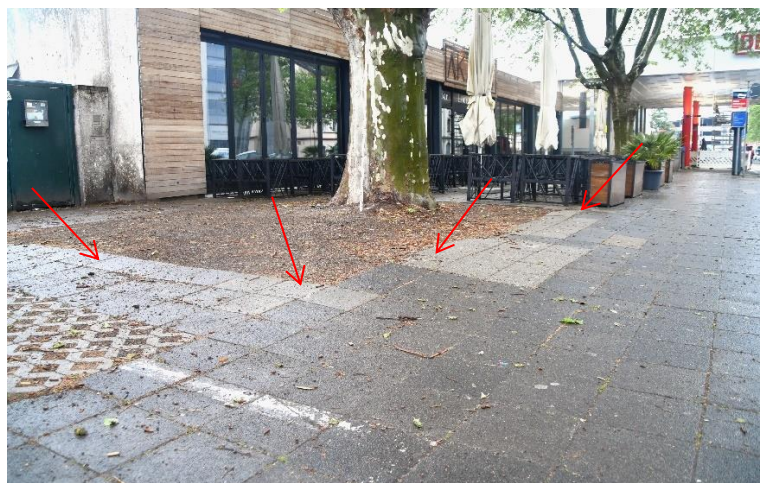
Die offene Baumscheibe der Platane liegt in einem Zufahrtbereich, welcher auch als Parkplatz genutzt wird. In den angrenzenden Belägen sind Hebungen sichtbar, welche auf oberflächennah verlaufende Wurzeln zurückzuführen sind.

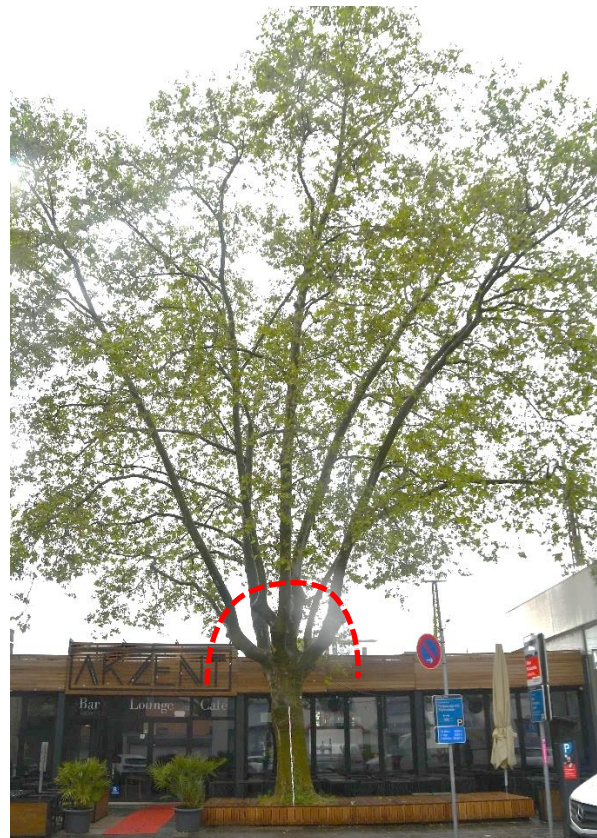
Zustandsbeschreibung: Bei der gegenständlichen Platane handelt es sich um den nördlichen Baum der Reihe. Der Baum besitzt eine tief ansetzende, breite Krone, welche an das Dach des Bahnhofsgebäudes heranragt. Die Krone wurde in länger zurückliegender Vergangenheit auf die Basis reduziert, in der Folgezeit reagiert die Platane auf die Schnittmaßnahme mit der Bildung neuer Triebe, inzwischen erreicht die Krone wieder ihre altersgemäße Ausdehnung, mittel- bis langfristig sind wiederholte Schnittmaßnahmen zur Freistellung des Gebäudes, zur Herstellung des Lichtraumprofils, zur Entlastung von Kronenteilen und zur Beseitigung von Massaria-Ästen erforderlich. In der Vergangenheit wurden im Rahmen der Baumkontrolle in der Krone Symptome für einen Befall durch die Massaria-Krankheit beobachtet, einige Äste weisen einen weit ausladenden, bogigen und kopflastigen Wuchs auf, was im Allgemeinen eine erhöhte Bruchanfälligkeit bewirkt. Wesentliche Schäden oder Mängel sind an den oberirdischen Baumteilen aktuell nicht erkennbar. Der Baum stockt in einer erhöhten, mit Bauelementen eingefassten Baumscheibe, welche durch eine Holzkonstruktion überbaut ist. Teile des Stammfußes und des Wurzelbereiches sind daher nicht einsehbar. Hebungen im Wegebelaag des Baumumfeldes weisen auf oberflächennah verlaufende Wurzeln hin. Unter Berücksichtigung der durch den starken Rückschnitt in der Vergangenheit verkürzte Lebenserwartung weist die Platane nach fachlicher Einschätzung eine standortgemäße Lebenserwartung von 80 bis 100 Jahren auf. Der Zustand resultiert in einer vollumfänglichen Funktionserfüllung, der Baum wird ohne Berücksichtigung der geplanten Baumaßnahme als erhaltungswürdig eingestuft.

Ansicht der Platane Nr. 010864 von Ost. Die Krone wurde vor langer Zeit auf ihre Basis reduziert.

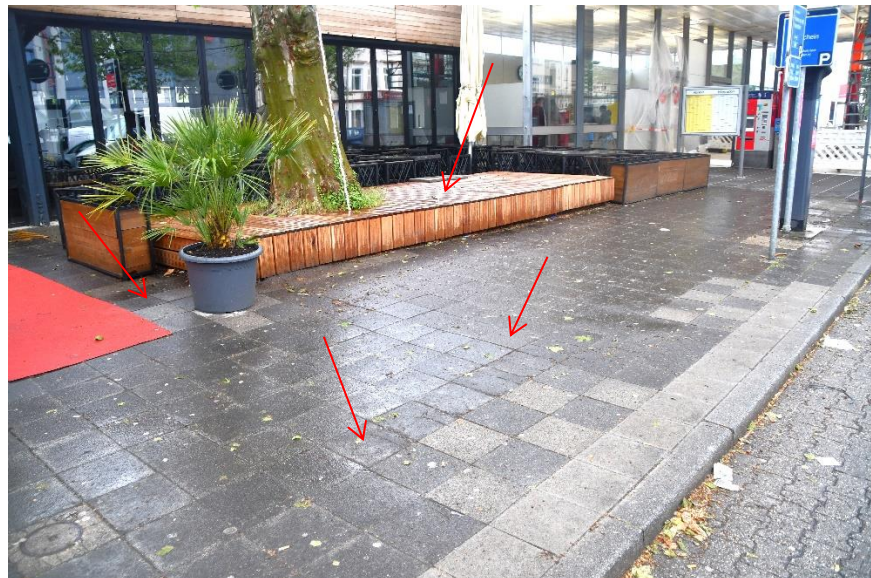
Die Baumscheibe der Platane ist mit einer Holzkonstruktion überbaut. In den angrenzenden Belägen sind Hebungen sichtbar, welche auf oberflächennah verlaufende Wurzeln zurückzuführen sind.

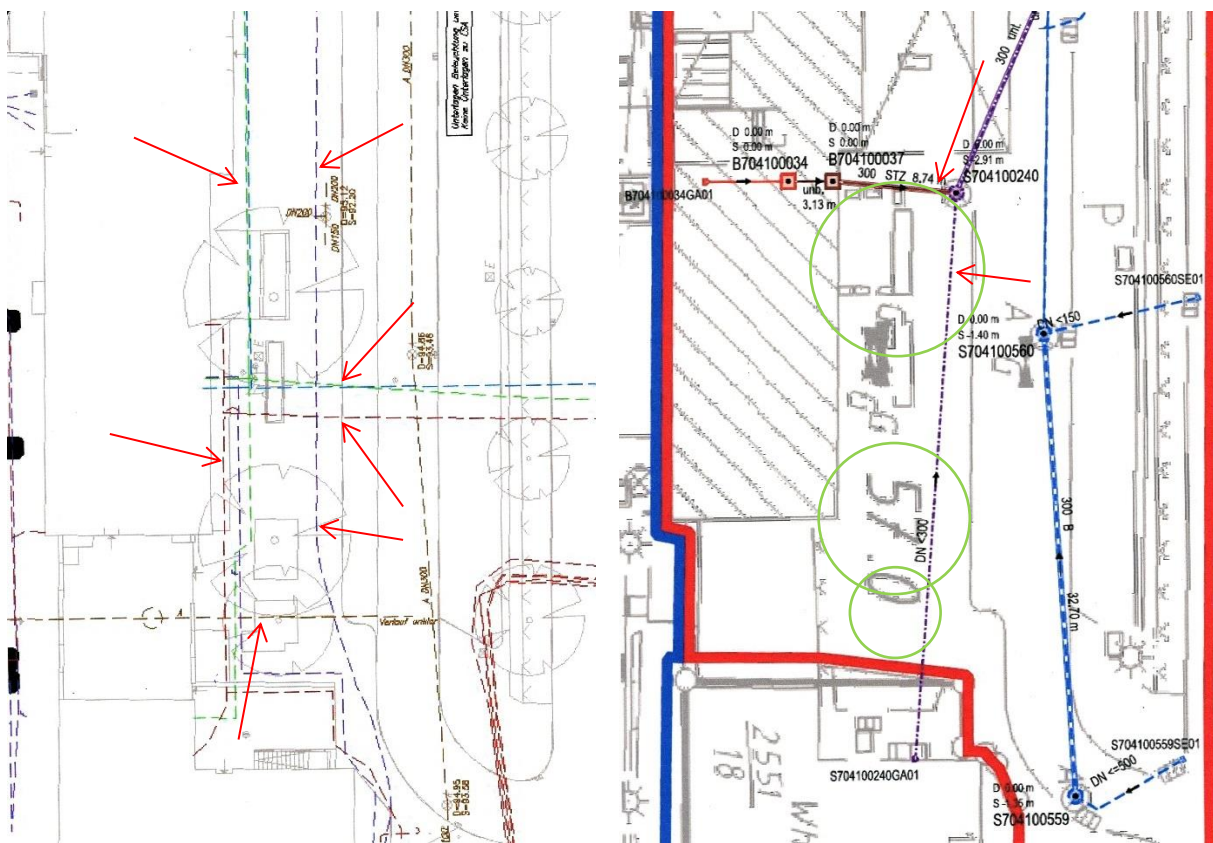
In den zur Verfügung gestellten Lageplänen sind zahlreiche, durch die Wurzelbereiche verlaufende Leitungen abgebildet (Quelle: Bauamt Frankenthal).

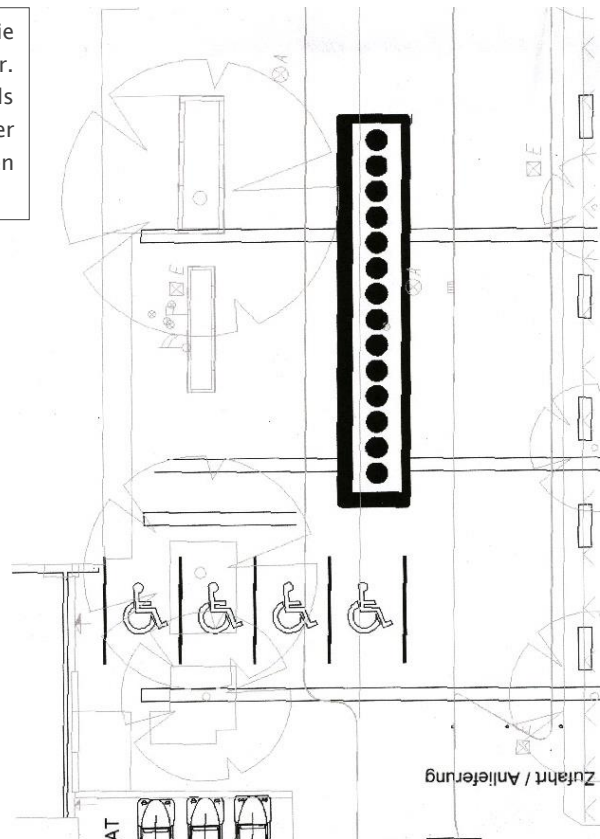
Am Standort der Platanen Nr. 010862 und 010863 ist die Errichtung von vier Parkplätzen, östlich der Bäume Nr. 010863 und 010864 die Errichtung eines Wasserspiels vorgesehen. Für letzteres ist die Verlegung entsprechender Leitungen, Pumpen und Wartungseinrichtungen erforderlich. (Quelle: Bauamt Frankenthal)
