## **TuS Flomersheim, gutachterliche Stellungnahme**

erstellt durch: Orfgen, Udo (Landschaftsarchitekt)  
Wingertstraße 49  
67227 Frankenthal

Auftraggeber: Stadtverwaltung Frankenthal  
Bereich Kultur und Sport  
Nachtweideweg 1-7  
67227 Frankenthal

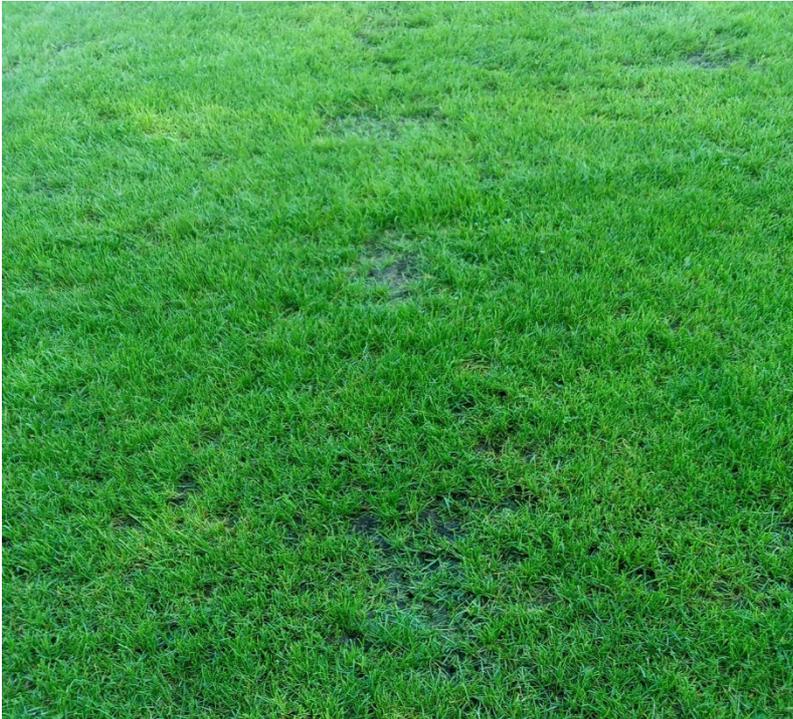
Abb. 1: Zeigt beispielhaft den lückigen Gesamteindruck

Mit der Wiederinbetriebnahme und der zunehmenden Nutzung des Rasenspielfeldes wurde das lückige Erscheinungsbild der Rasenoberfläche des Naturrasens herbeigeführt.

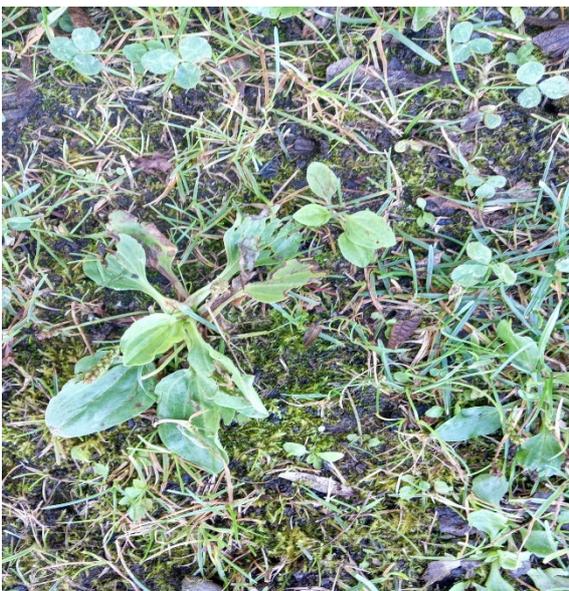
Abb. 2: Zeigt beispielhaft den lückigen Gesamteindruck sowie den Fremdbewuchs

Der Schattendruck verursacht einen geringeren Rasenwuchs sowie die Bildung von Fremdbewuchs, wie z.B. Moosen.

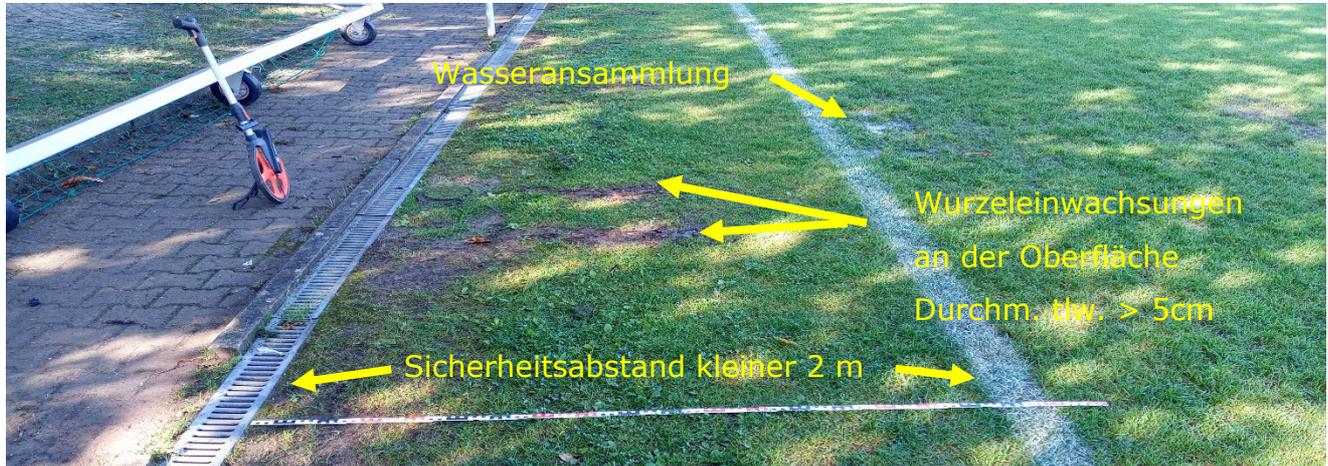
Abb. 3: Zeigt beispielhaft die Wurzeleinwachsungen, die Wasseransammlung im Bereich der lückigen Grasnarbe sowie den Sicherheitsabstand von weniger als 2 m auf der südlich gelegenen Längsseite

Werden die Kleinfeldtore auf der Seitenauslinie des Hauptspielfeldes (= Torauslinie des Kleinspielfeldes) aufgestellt, so wird bezugnehmend auf das festgestellte Maß von ca. 1,7

m bis 1,8 m das Sollmaß von mindestens 2 m gemäß DIN-Norm 18035-1 „Sportplätze-Planung und Maße“ unterschritten.

Unter Bezugnahme auf den Ortstermin mit der Grünflächenabteilung wird empfohlen, die Baumwurzeln im Spielfeld in Handarbeit freizulegen, fachgerecht abzutrennen und bei Erfordernis nachzubehandeln.

Nach erfolgter Wurzelkappung wird in diesen Bereichen die profilgerechter Herstellung der Rasendrönschicht, der Rasentragschicht sowie des Rasens empfohlen.

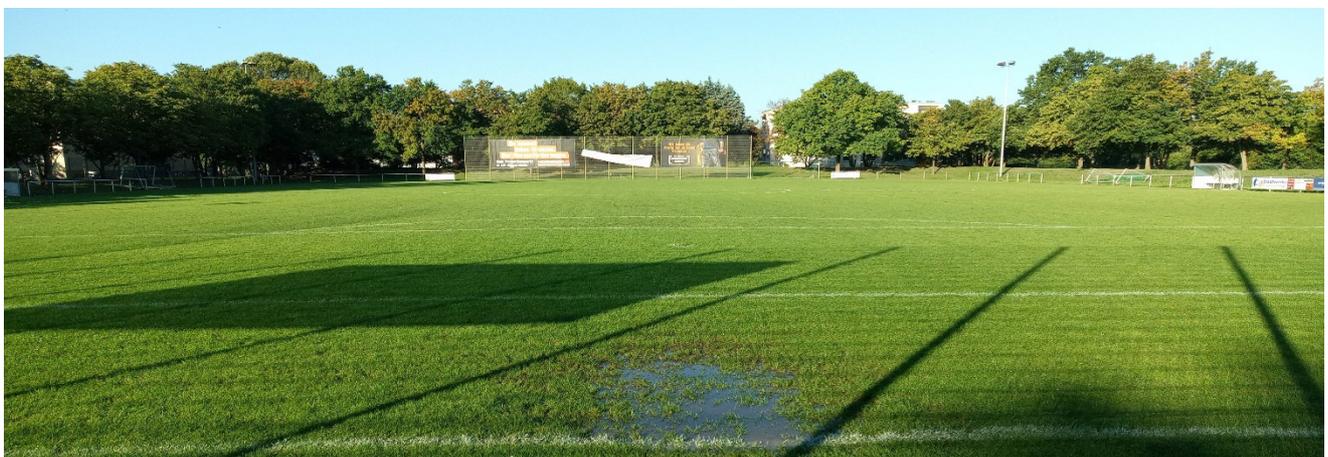
Abb. 4: Zeigt beispielhaft den lückigen Gesamteindruck der Grasnarbe sowie Wasseransammlungen in diesem Bereich

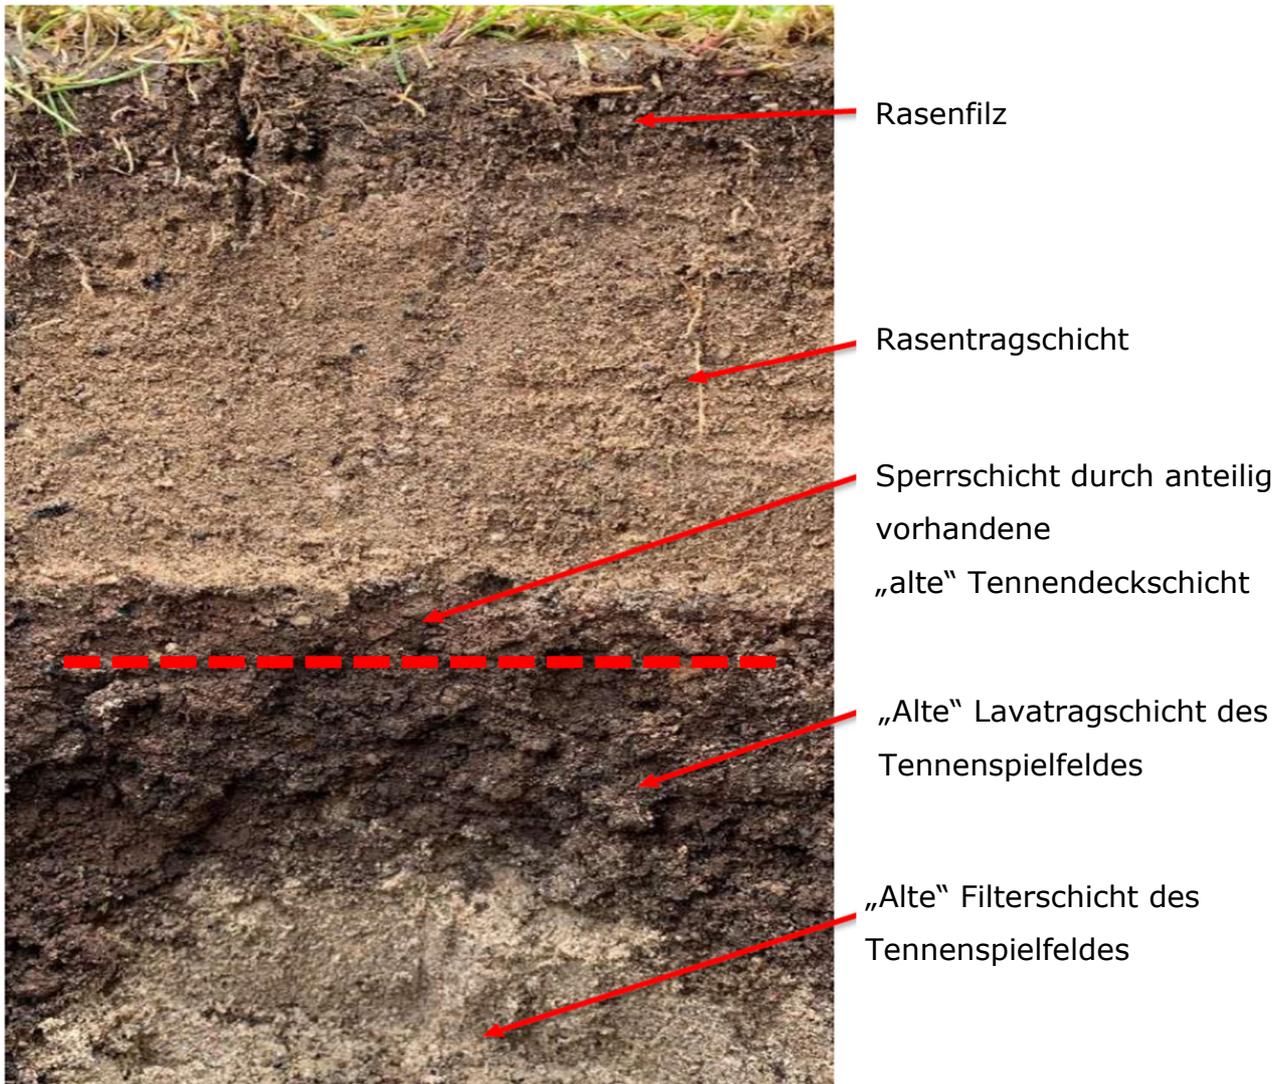
Abb. 5: Das Foto zeigt den Oberbau des Spielfeldes im Profil

Die festgestellten Dicken der Rasentragschicht von 7,5 cm, 8,5 cm und 11,5 cm entsprechen nicht der Solldicke von mindestens 12 cm.

Im Vorfeld der Herstellung der Rasendrainschicht wurde die Tennendeckschicht und der Übergangshorizont mit erhöhtem Feinkornanteil nicht komplett entfernt.

Hierdurch wurde die partiell vorgefundene, horizontale Sperrschicht als auch zu geringe Wasserdurchlässigkeit der Rasendrainschicht verursacht.

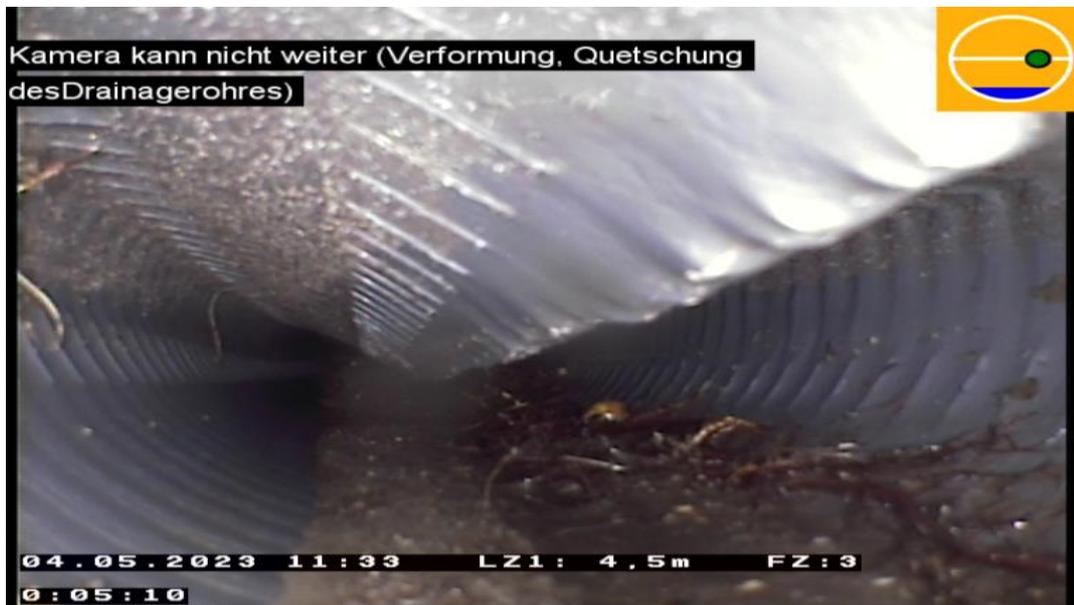
Abb. 7: Zeigt beispielhaft einen Sandeintrag in einer Dicke von ca. 2-3 mm, die Wurzeleinwachsungen und eine Rohrdeformation von ca. 70-80 %

Die zum Zeitpunkt des Ortstermins festgestellten Sandauflagen in der Höhe von bis zu ca. 3 mm auf den Fließsohlen der Rohrleitungen und Schachtsohlen sind unbedenklich und führen zukünftig dem Grunde nach nicht zu Funktionsbeeinträchtigungen des Gesamtsystems.

Die deutlichen Rohrdeformationen stellen im bautechnischen Sinne einen Mangel dar. Die Längen der stark deformierten Rohrabschnitte waren nicht festzustellen, da an Stellen der deutlichen Rohrdeformationen die Kamerabefahrungen abgebrochen werden mussten. Insbesondere in Bereichen der Rohrdeformationen, in denen der Rohrquerschnitt deutlich eingekerbt ist, kann nicht ausgeschlossen werden, dass das Rohr zukünftig bricht und angrenzende Materialien in das Rohr gelangen.

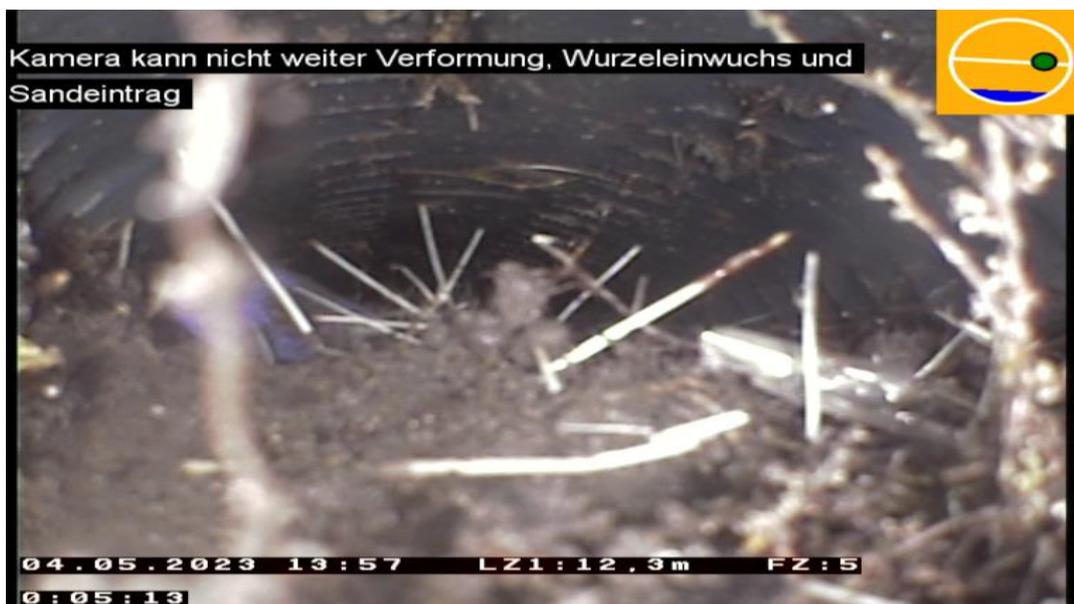
Abb. 8: Zeigt beispielhaft die Wurzeleinwachsungen und den Sandeintrag

In Teilbereichen sind durch die Wurzeleinwachsungen auf der südlich, längsseitig positionierten Sammelleitungstrasse die „Verunreinigungen“ verursacht worden. Aufgrund der erkundeten zum Teil erheblichen Rohrdeformationen kann nicht ausgeschlossen werden, dass partiell Fremdstoffe über defekte Rohrabschnitte eingetragen wurden.

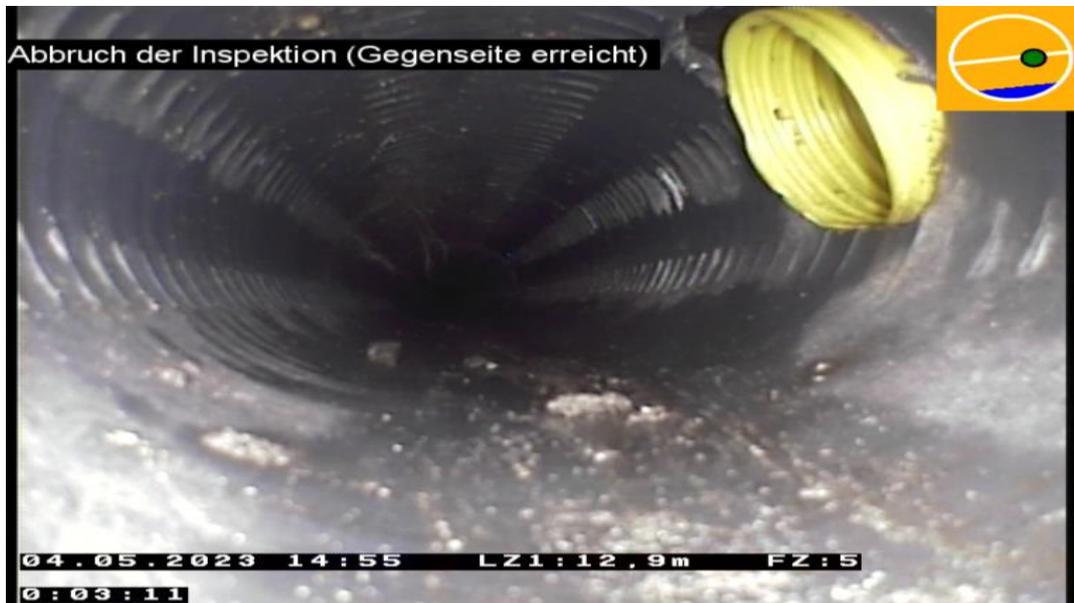
Abb. 9: Zeigt beispielhaft eine Rohrdeformation von ca. 10-20 % sowie die nicht fachgerechte Ausführung des Anschlusses der Saugerleitungen an die Sammelleitung

Geringfügige Rohrdeformationen sind unbedenklich und haben keinen Einfluss auf die Entwässerungsleistung des Gesamtsystems, zumal temporäre, kurzfristige Wasserrückstaus z.B. durch Starkregenereignisse nicht vermeidbar und auch tolerierbar sind.

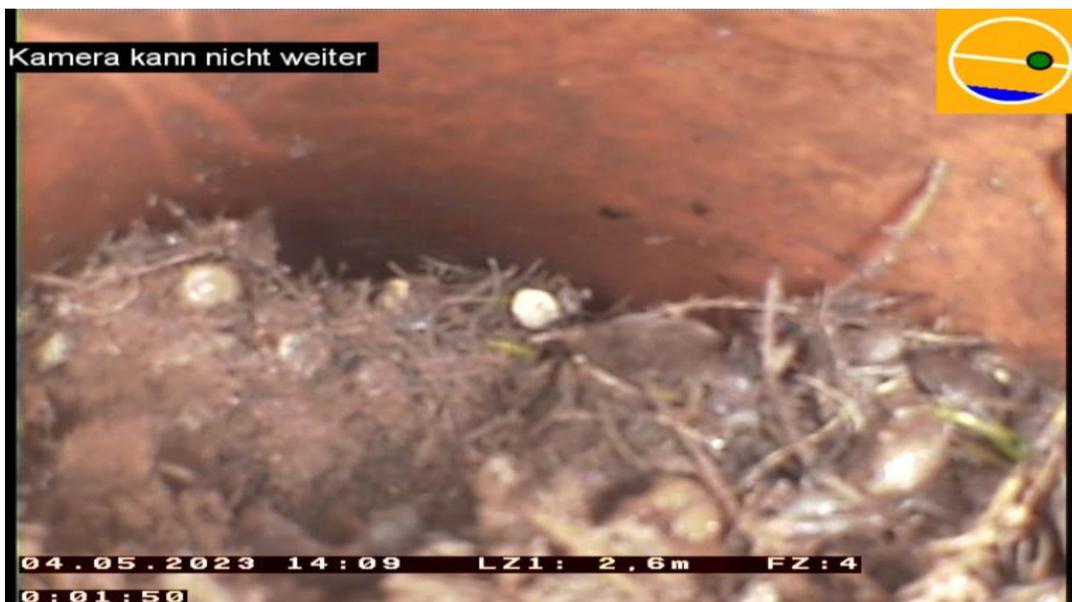
Abb. 10: Zeigt beispielhaft den Eintrag von Fremdstoffen bis zu einem Rohrquerschnitt von ca. 90 %

Wahrscheinlich ist, dass ein Teil der Fremdstoffe über die Abläufe der Entwässerungsrinnen in die Sammelleitungen eingetragen wurden.

Die festgestellten Rohrverschmutzungen bis zu einer Füllung des Rohrquerschnitts von ca. 80 % -90 % beeinträchtigen die Entwässerungsleistung.

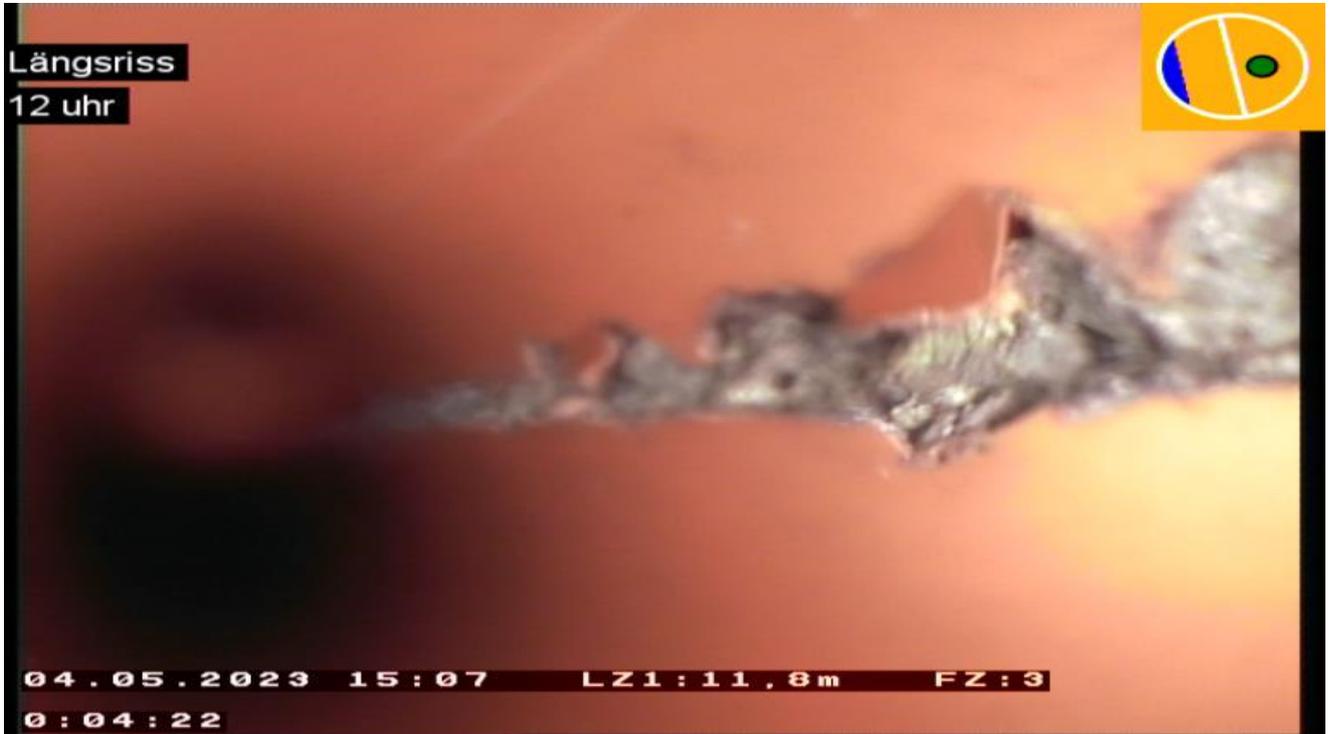
Abb. 11: Zeigt beispielhaft eine „aufgeschlitzte“ Kanalgrundleitung

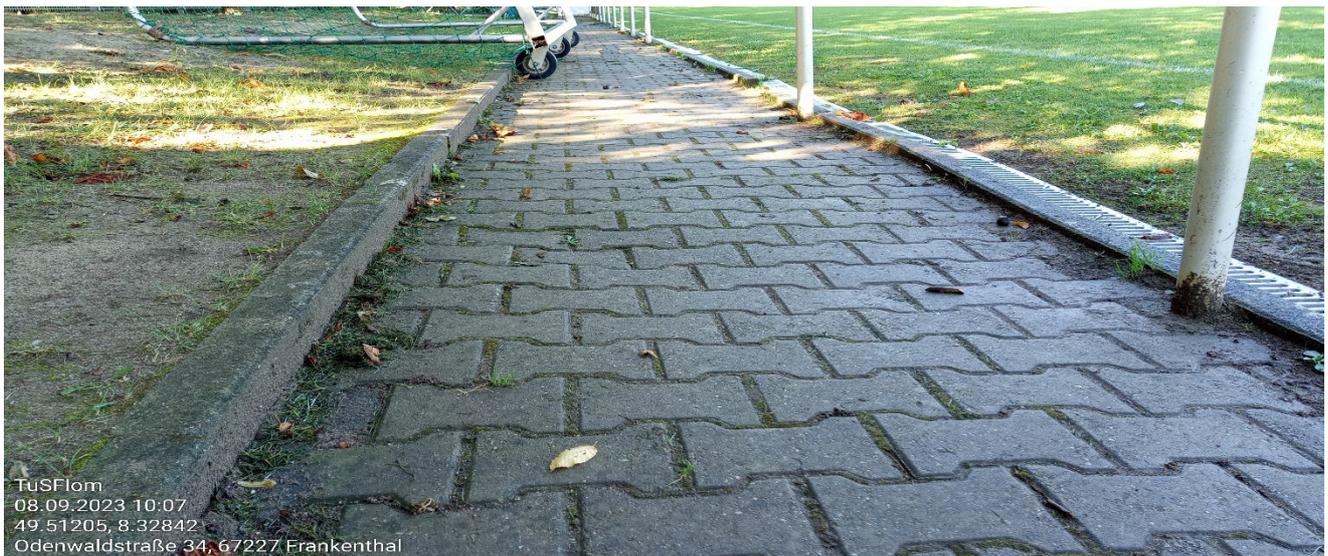
Abb. 12: Zeigt beispielhaft die Unebenheiten des Pflasterbelages infolge des Wurzeleinwuchses

Im Bereich der angrenzenden Wegefläche sind in verschiedenen Bereichen durch den Wurzeldruck der Bäume die Einbauten partiell „nach oben gedrückt“ worden.

In Bereichen der Wurzeleinwachsungen im Weg ist die Verkehrssicherheit eingeschränkt und je nach Verformung der Einbauten nicht mehr gegeben.

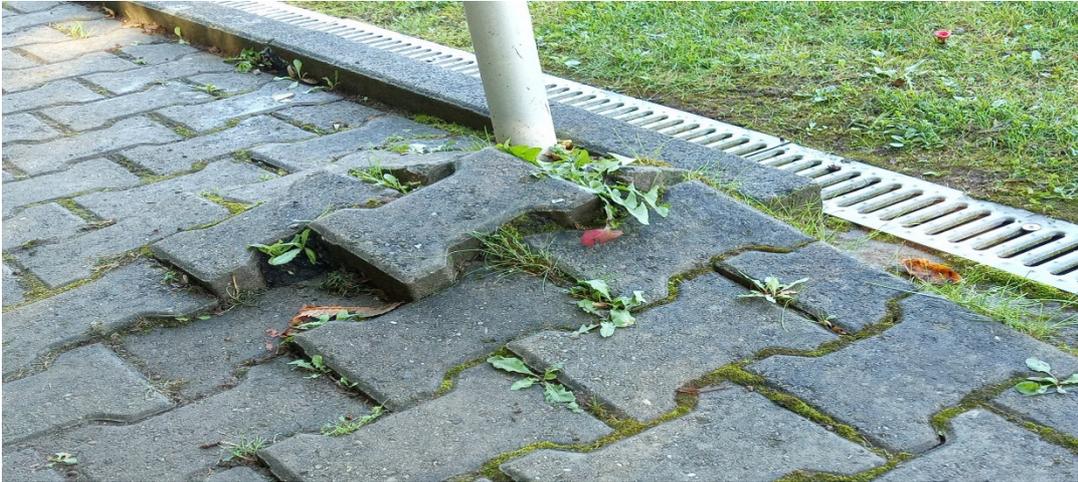
Abb. 13: Zeigt beispielhaft die Unebenheit des Pflasterbelages im Bereich eines Barrierepfostens infolge des Wurzeldrucks

Pflastersteine, Betontiefborde, Rinnenelemente sind partiell deutlich angehoben und stellen eine nicht unerhebliche Gefahrenquelle dar.
