Aktuelle Maßnahmen und Planungen

Maßnahmen im Bereich der Denkmalzone Frankenthaler Friedhof

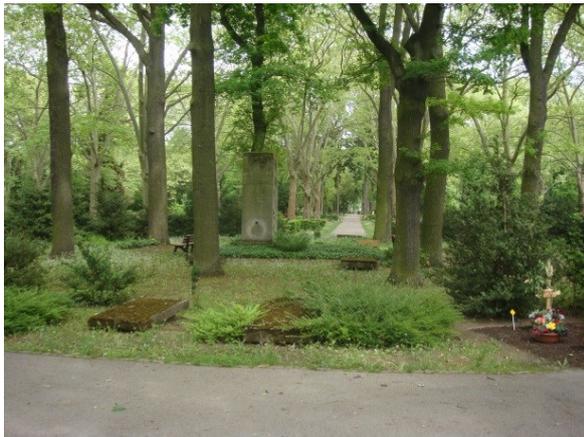
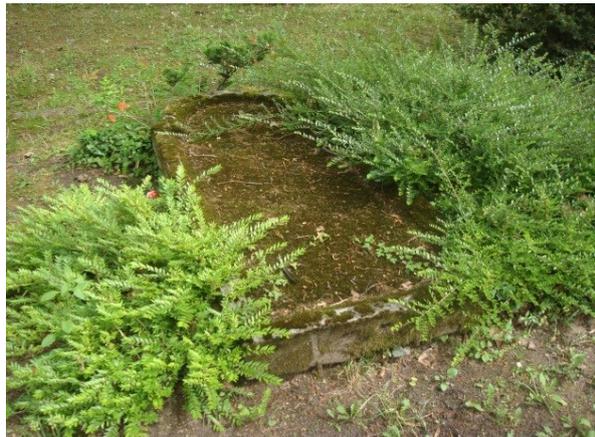
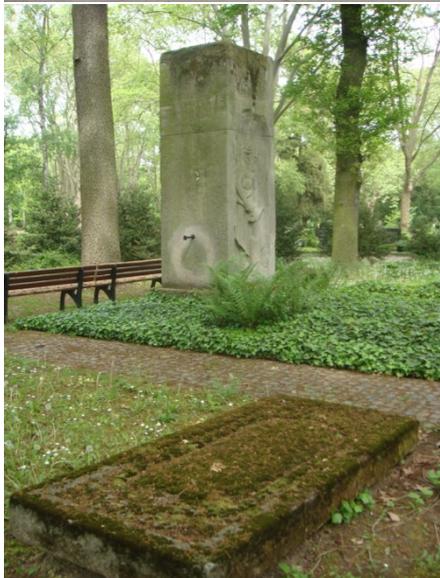
Fotodokumentation:
Vorher

Der Eigen- und Wirtschaftsbetrieb plant die Neugestaltung der gesamten Anlage. Die bisherige Pflanzung ist veraltet und nicht für den schattigen Bereich unter den Eichen geeignet. Das Rondell wird daher gärtnerisch überarbeitet und im Zuge dessen die Anlage saniert werden. Diese Neugestaltung wurde zum Anlass genommen, die Epitaphe und den Gedenkstein in diesem Bereich von Seiten des Denkmalschutzes zu überprüfen. Die Besiedlung mit Flechten und Moosen war erheblich.

Im Mai 2017 wurden die Steine von einer Fachfirma mit einem Heißdampfgerät gereinigt.

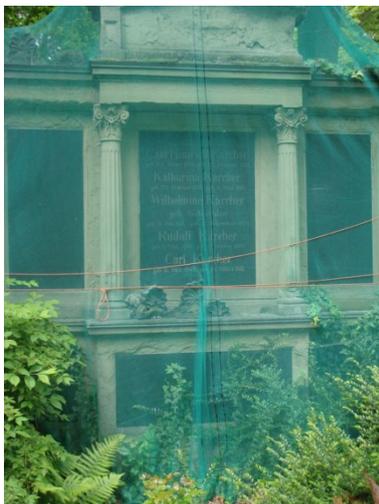
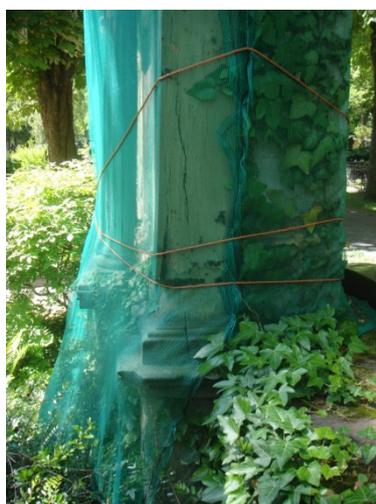
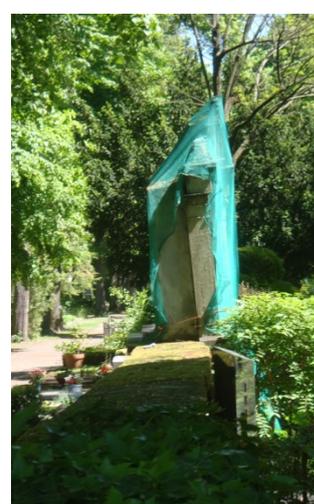
Fotodokumentation:

Bereits in der Erstellungsphase der Denkmaltopographie im Jahr 1989 wies das Grabmal ein erhebliches Schadensbild im Bereich des Giebels und den Sockelplattenabdeckungen auf. Der gelbe Sandstein ist nicht von besonders guter Qualität und zudem falsch ins Lager gesetzt. Das bedeutet, dass die Poren des Steines nach unten zeigen und somit die Feuchtigkeit besonders stark aufsaugen können. Der Zerfall wird aufgrund dessen beschleunigt. Im Laufe der Jahre hat sich die Substanz der Grablege der Familie Karcher immer weiter reduziert. Viele Schmuckelemente haben sich gelöst. Das Grabmal nach hinten und die Standsicherheit somit nicht mehr gewährleistet.

- Rückbau der Grabstätte bis auf den untersten Sockel nach vorheriger Sicherung von losen und abgängigen Teilen
 - Richten des Untersockels
 - Wiederaufbau, inkl. wenn möglich Verdübeln der Oberteile
 - Verfugen der offenen Fugen
- ➔ Mit der Umsetzung wird in wenigen Wochen begonnen werden

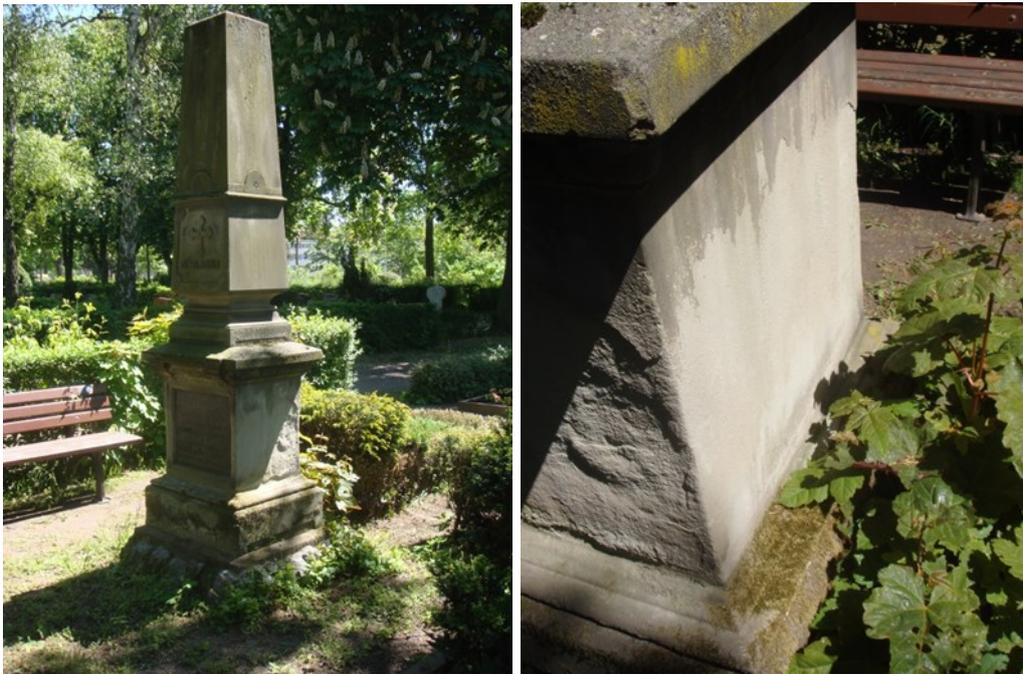
Fotodokumentation:

Der Grabstein (grüner Sandstein) des kgl. Oberamtsrichters Kieffer ist mit Algen und Moosen besiedelt. Außerdem gibt es bereits diverse Abplatzungen bzw. Absandungen am Sandstein. Der Stein ist des Weiteren im unteren Bereich von Strauchwerk umfasst, wodurch eine ausreichende Belüftung des Sandsteines verhindert wird und die im Regenwasser gelösten Salze das Gefüge des Sandsteines auflösen. Dies muss behoben werden, um eine weitere Zerstörung des Steines aufzuhalten.

- Reinigen des Grabmales mit Heißdampfreiniger
 - Entfernen von losen Krusten
 - Ausbessern von Fehlstellen mit Restaurierungsmörtel
 - Farbliches Anpassen an den Bestand
- ➔ Die Umsetzung ist für 2018 geplant

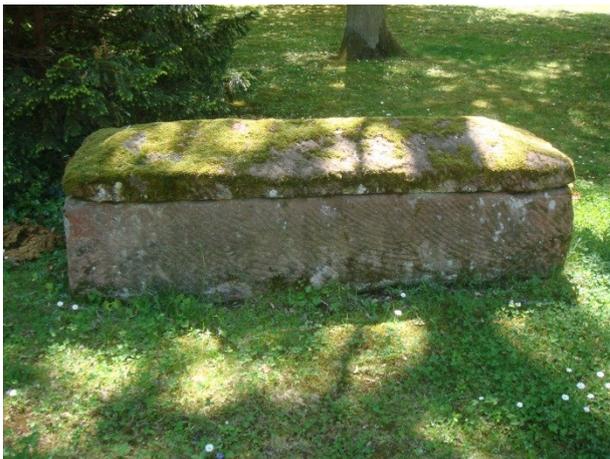
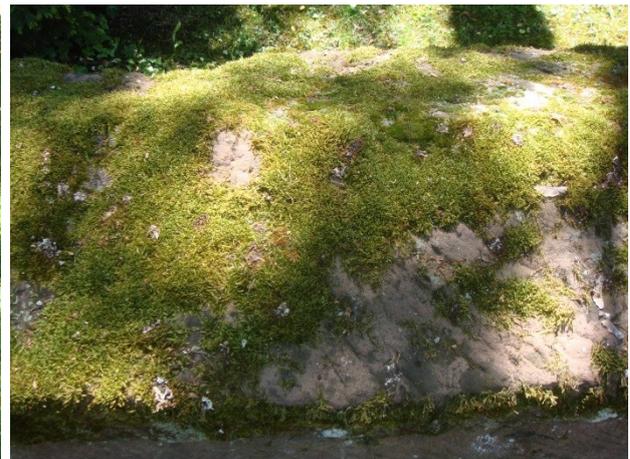
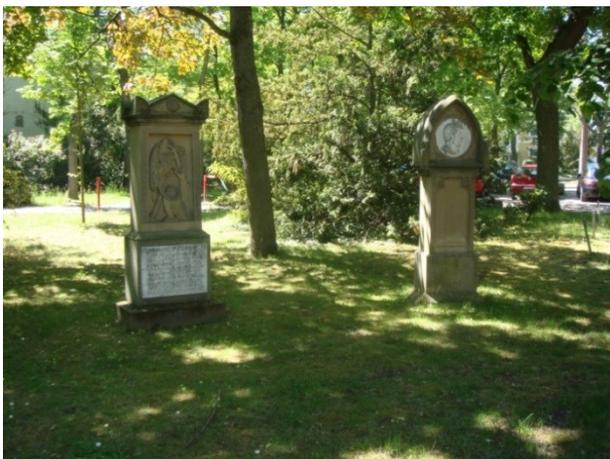
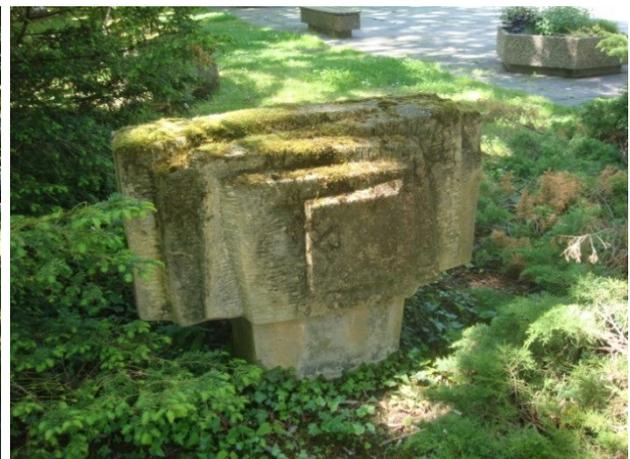
Fotodokumentation:

Im Eingangsbereich des Friedhofes stehen 2 Sandsteinsarkophage (um 1000 n.Chr.). Die Sarkophage sind mit Moosen überwuchert. Für die drei, in der Nähe der Sarkophage platzierten, historischen Grabsteine gilt das ebenso. Außerdem befinden sich die Sarkophage in Schräglage.

- Reinigen mit dem Heißdampfreiniger
 - Ausrichten der Sarkophage
 - Verfugen der offenen Fugen der Grabmale mit NHL-Kalkmörtel
- ➔ Die Umsetzung ist für 2018 geplant

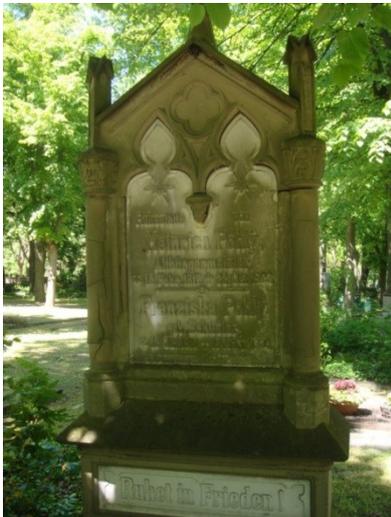
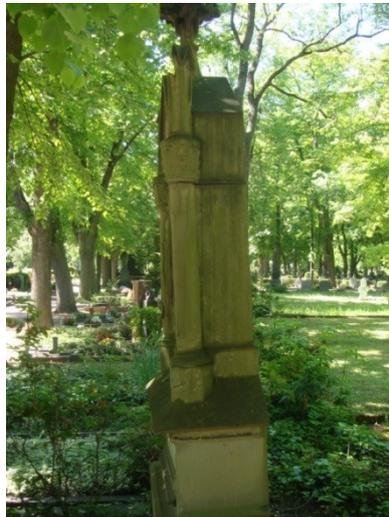
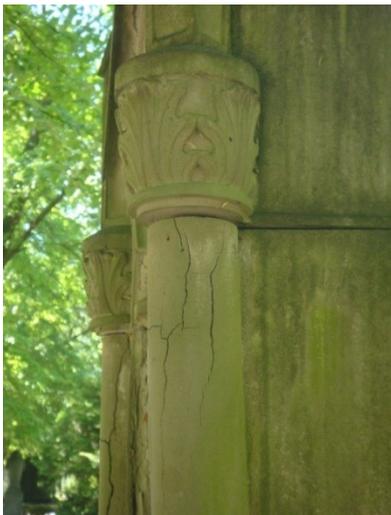
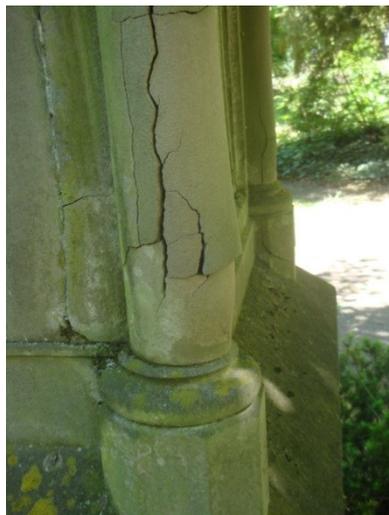
Fotodokumentation:

Der Grabstein (grüner Sandstein) des Altbürgermeisters Pohly ist mit Algen und Moosen besiedelt. Das Gefüge in den Sandsteinsäulen beginnt sich aufzulösen. Durch den Druck der darauf lastenden Sandsteinplatter drohen größere schalenförmige Abplatzungen an den Sandsteinsäulen. Die sich dadurch ergebende Instabilität könnte zum Herabstürzen der oberen Platte führen.

- Rückbau des Grabmals bis auf den untersten Sockel
 - Reinigung der Steine mit Heißdampf
 - Abnehmen der Marmorschriftplatte und Schließen der Risse der Marmorplatte
 - Ausbessern der rechten Filiale mit Restaurierungsmörtel
 - Anfertigung eines neuen Zwischensteines mit Säulen, inkl. Profilierung und Aussparung für die Marmorplatte
 - Versetzen der Oberteile, inkl. Verdübeln.
- ➔ Die Umsetzung ist für 2018 geplant

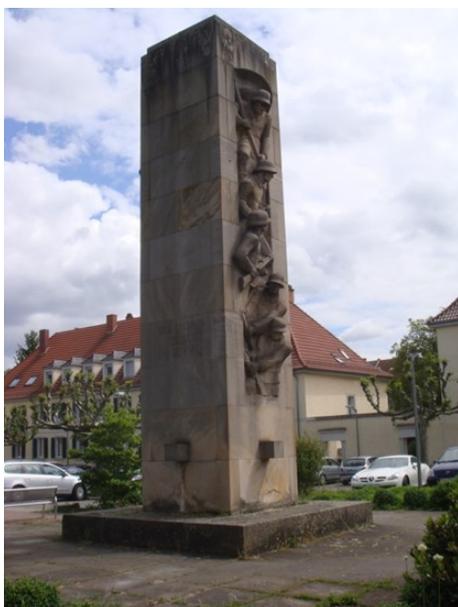
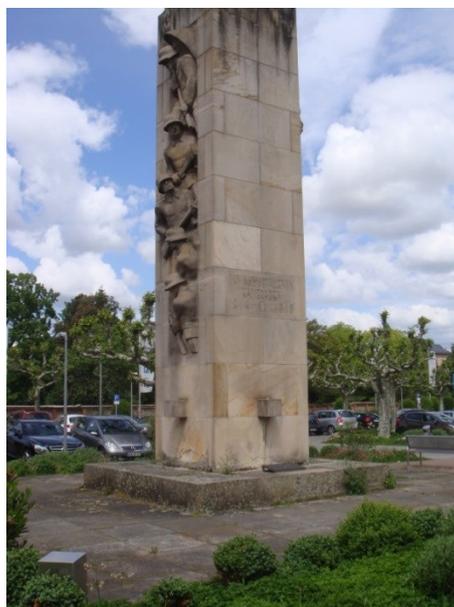
Fotodokumentation:

Das zweiteilige Denkmal in Gedenken an die Gefallenen des 1. Weltkriegs („Auszug, Kampf und Sieg“ von Georg Schubert zur Straße hin und „Opfergang“ von Walther Perron zum Platz hin) ist im Sockelbereich stark geschädigt. Die horizontalverlegten Bodenplatten kippen auf die Seite zu den aufsteigenden Sockelplatten hin, so dass das Wasser an den aufsteigenden Steinen ansetzt. Diese sind dadurch im unteren Bereich schwer geschädigt; das Gefüge des Sandsteines löst sich, bedingt durch die im Regen gelösten Salze, auf. Zusätzlich hat der Straßenverkehr der Mahlastrasse und der Rangierverkehr auf dem Parkplatz zu starken Verunreinigungen durch Rußkrusten im oberen Bereich des Denkmals geführt. Um eine Ausweitung des Schadensbildes zu verhindern ist eine zeitnahe fach- und sachgerechte Sanierung unumgänglich.

- Abschleifen von versandeten Flächen im Sockelbereich
 - Überarbeiten, scharrieren der Flächen
 - Zurückarbeiten der Sockelsteine auf der Oberfläche (ca. 2-3 cm zur Außenkante zur Wasserableitung vom eigentlichen Denkmal weg).
- ➔ Umsetzung noch in 2017

- Reinigen des Denkmals mit einem Heißdampfgerät (Stellen eines Gerüsts ist erforderlich)
 - Kleinere Sandsteinarbeiten
- ➔ Umsetzung für 2018 geplant

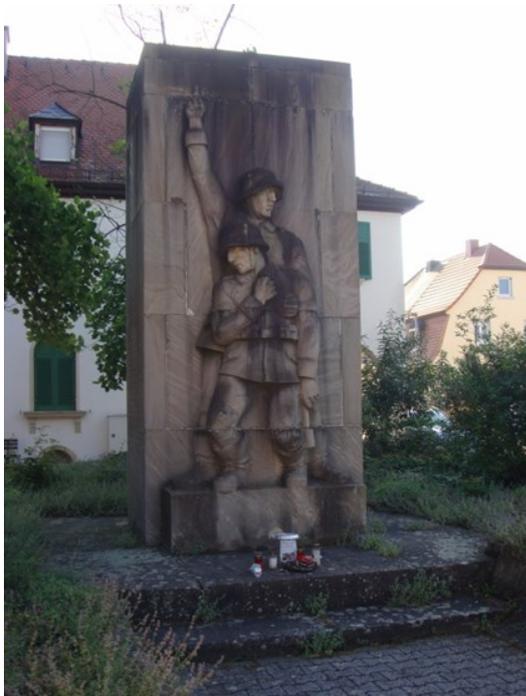
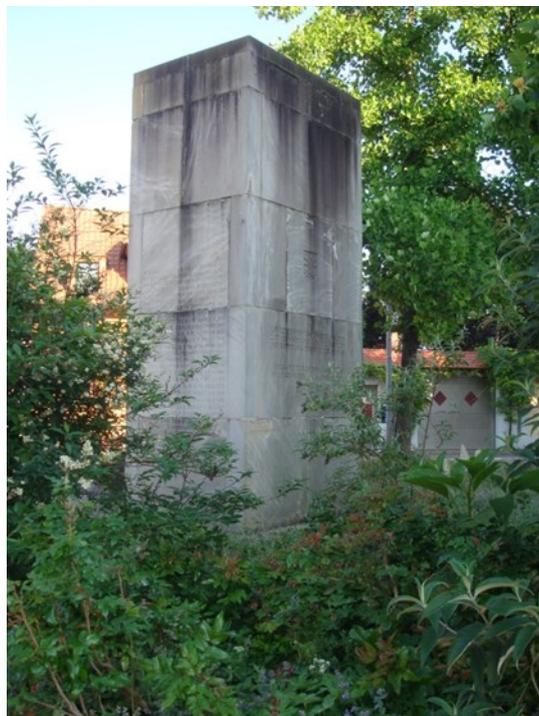
Fotodokumentation:

Das Denkmal ist durch den Straßenverkehr stark verschmutzt. Absandungen durch
den sandsteinschädigenden Umwelteinfluss sind bereits zu erkennen. Außerdem
brechen alte Restaurierungen auf.

- Reinigen des Denkmals mit einem Heißdampfgerät (Stellen eines Gerüsts ist erforderlich)
 - Neuverfugung der Aufgebrochenen Fugen mit NHL-Kalkmörtel
 - Überarbeiten von versandeten Flächen
 - Ausbessern von kleinen Fehlstellen und Anbringen von gesicherten Sandsteinstücken der Figur
- Umsetzung für 2018 geplant
