## Orientierende Altlasten- und Baugrunduntersuchung

67227 Frankenthal, Ostseite des Ostparks

Projekt Nr. 934130  
Bericht-Nr. 934130-bt01

19. April 2017

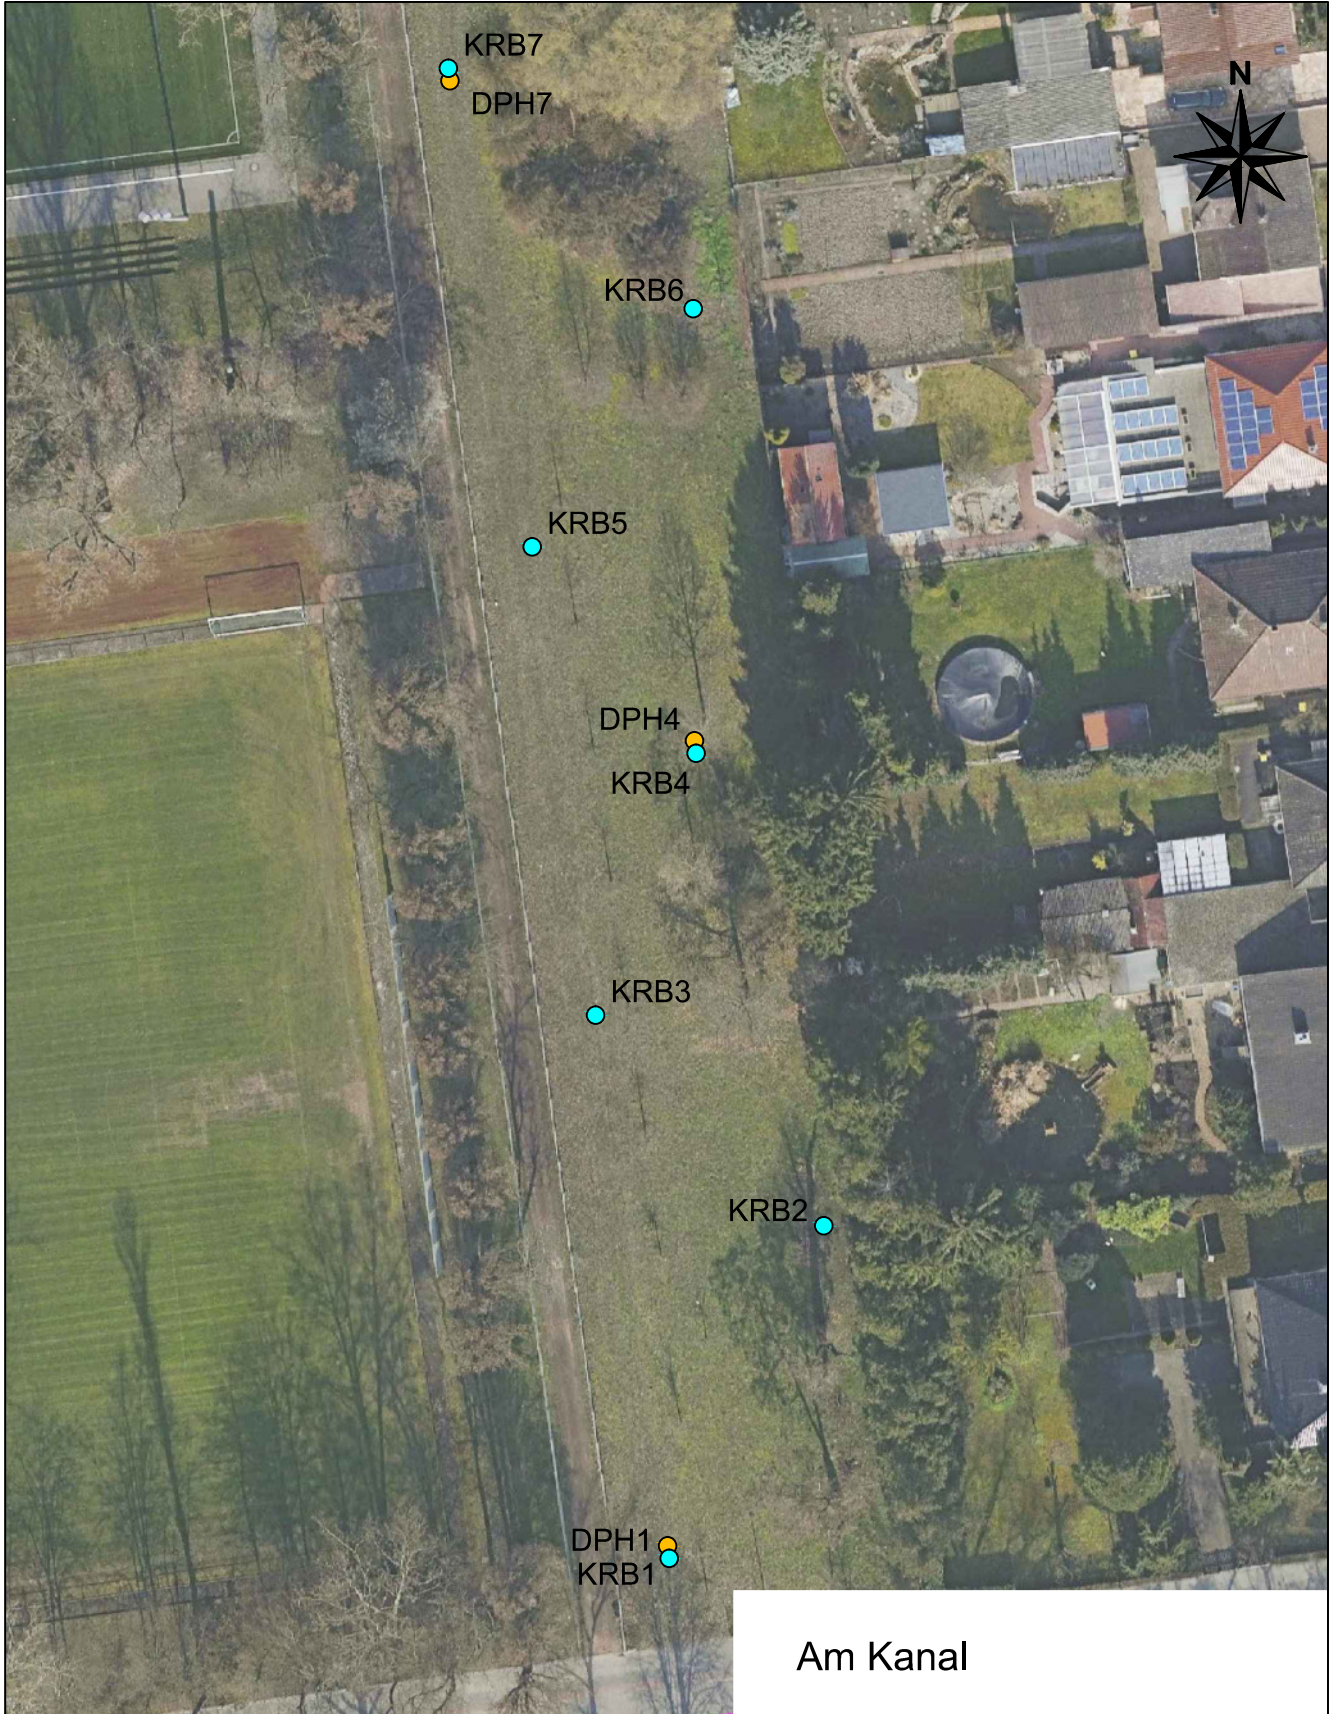
Anlage 1.2 Lage der Bohrungen

<b>Legende:</b> KRB1 ● Kleinrammbohrung DPH1 ● schwere Rammsondierung   0 5 10 15 20 25 m	Proj.-Nr.: 934 130	  Barthelsmühlring 18 76870 Kandel/Pfalz Tel.: 07275/9857-0 Fax: 07275/9857-99 www.rskgroup.de	<b>Anlage 1.2</b>
	Bearbeiter: D. Bibus		Maßstab: 1:600 (A4)
	Zeich.-Nr.: 934 130 L1	<b>Lage der Bohrungen</b>	
	gezeichnet: P. Dobusch	<b>Ostpark Frankenthal</b>	
	Datum: 09.03.2017	Auftraggeber: Stadtverwaltung Frankenthal	
Grundlage:			
geänd.:

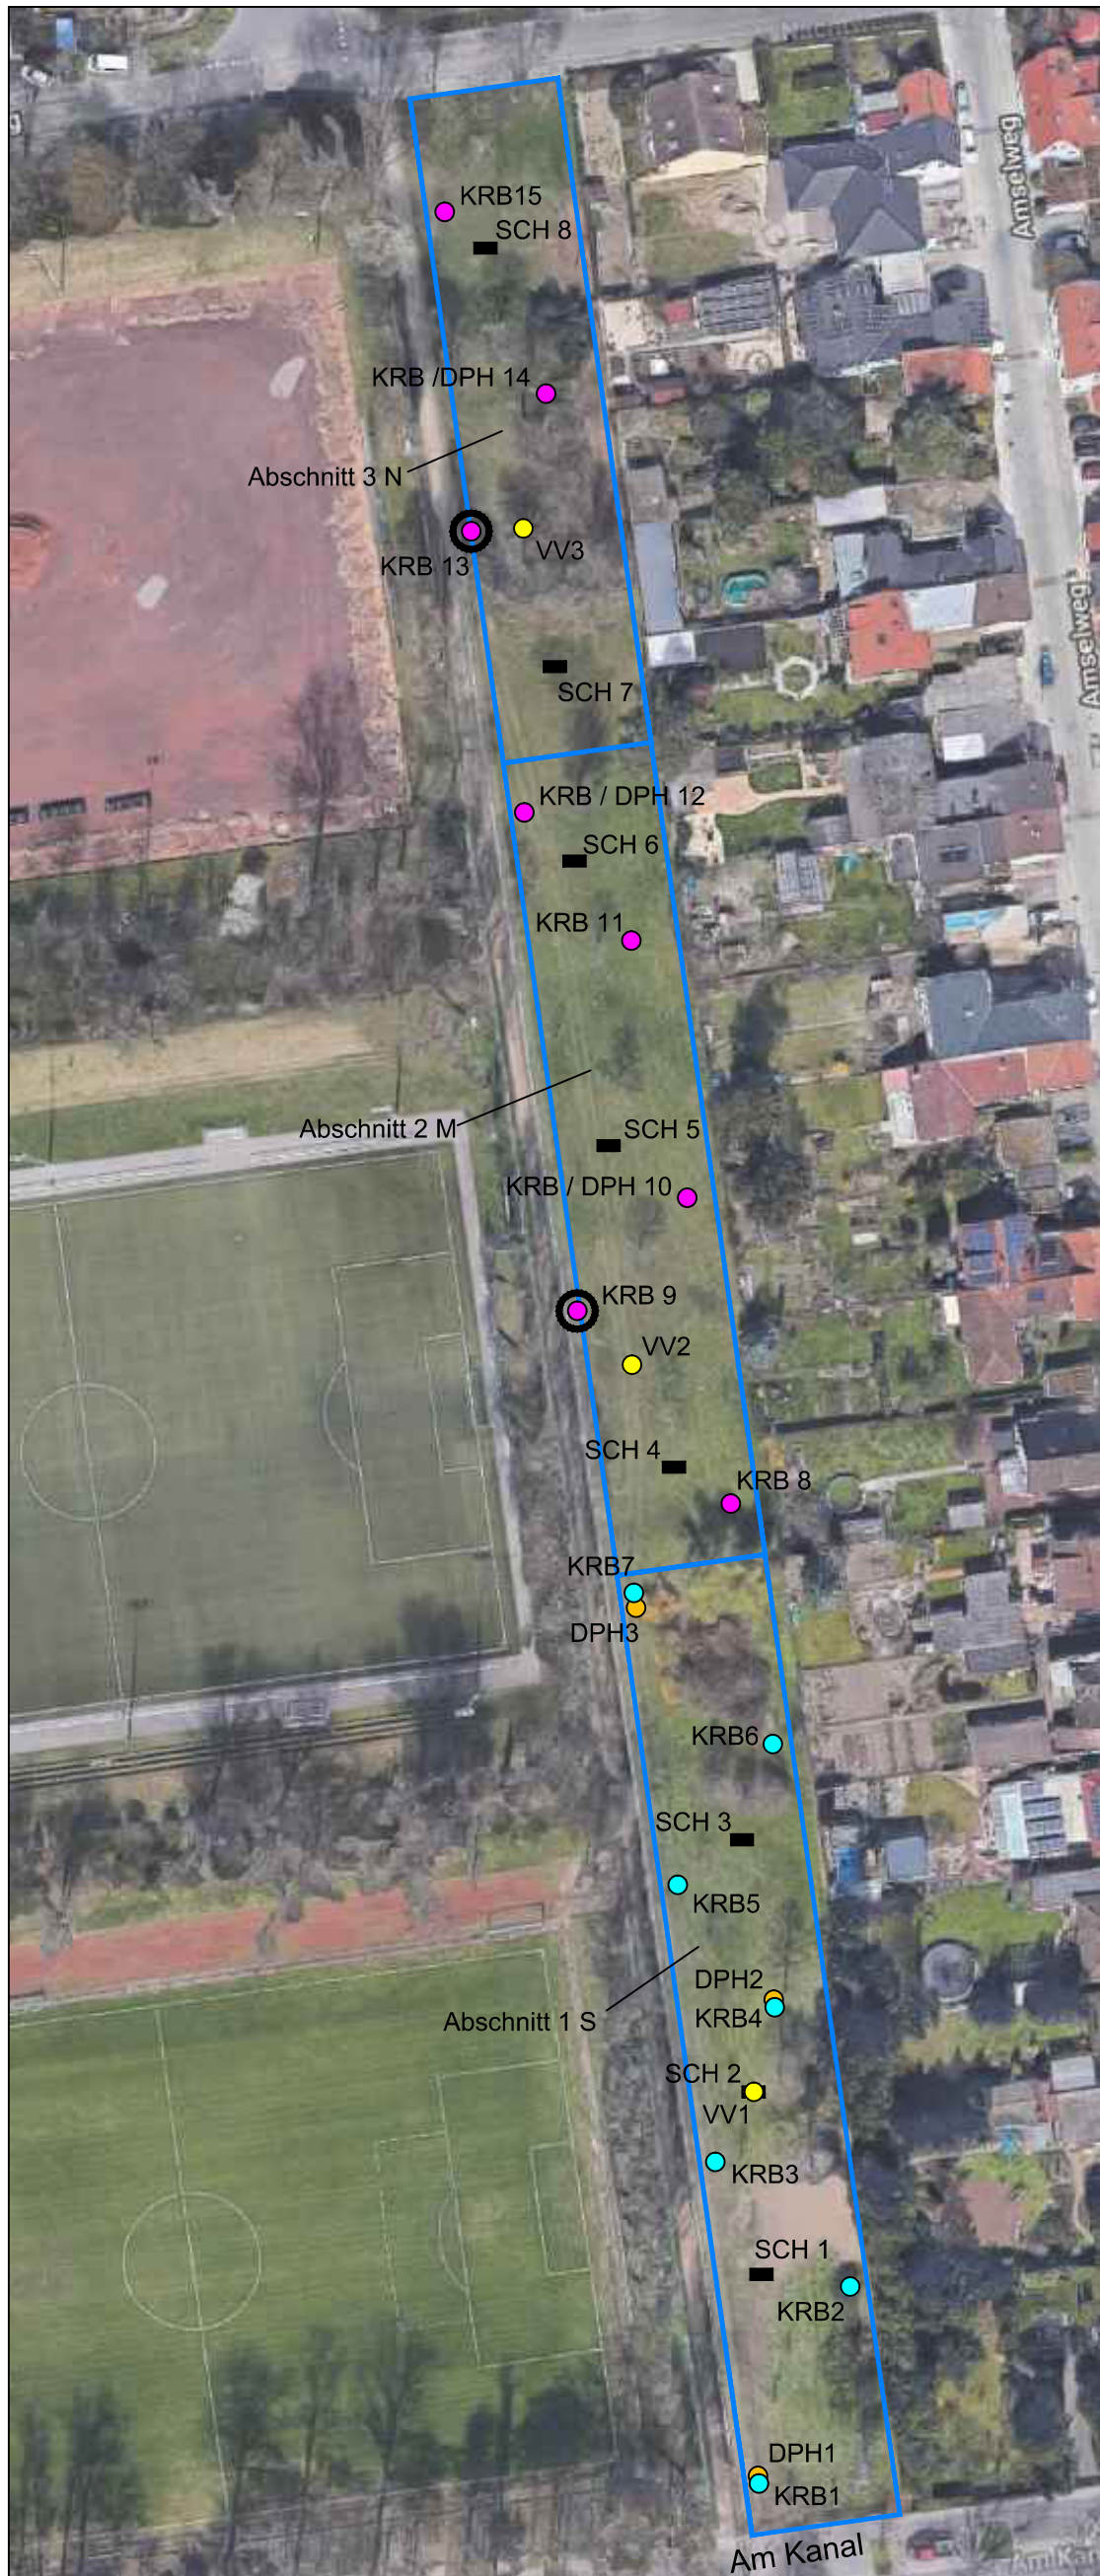
Anlage 1.2 Lage der Aufschlüsse

- KRB1 ● Kleinrammbohrung 2017
- DPH1 ● schwere Rammsondierung 2017
- KRB / DPH 10 ● Rammkernsondierung / schwere Rammsondierung 2018
- VV1 ● Versickerungsversuch
- Bodenluftprobenahme
- Schurf 2018
- Oberbodenmischprobe

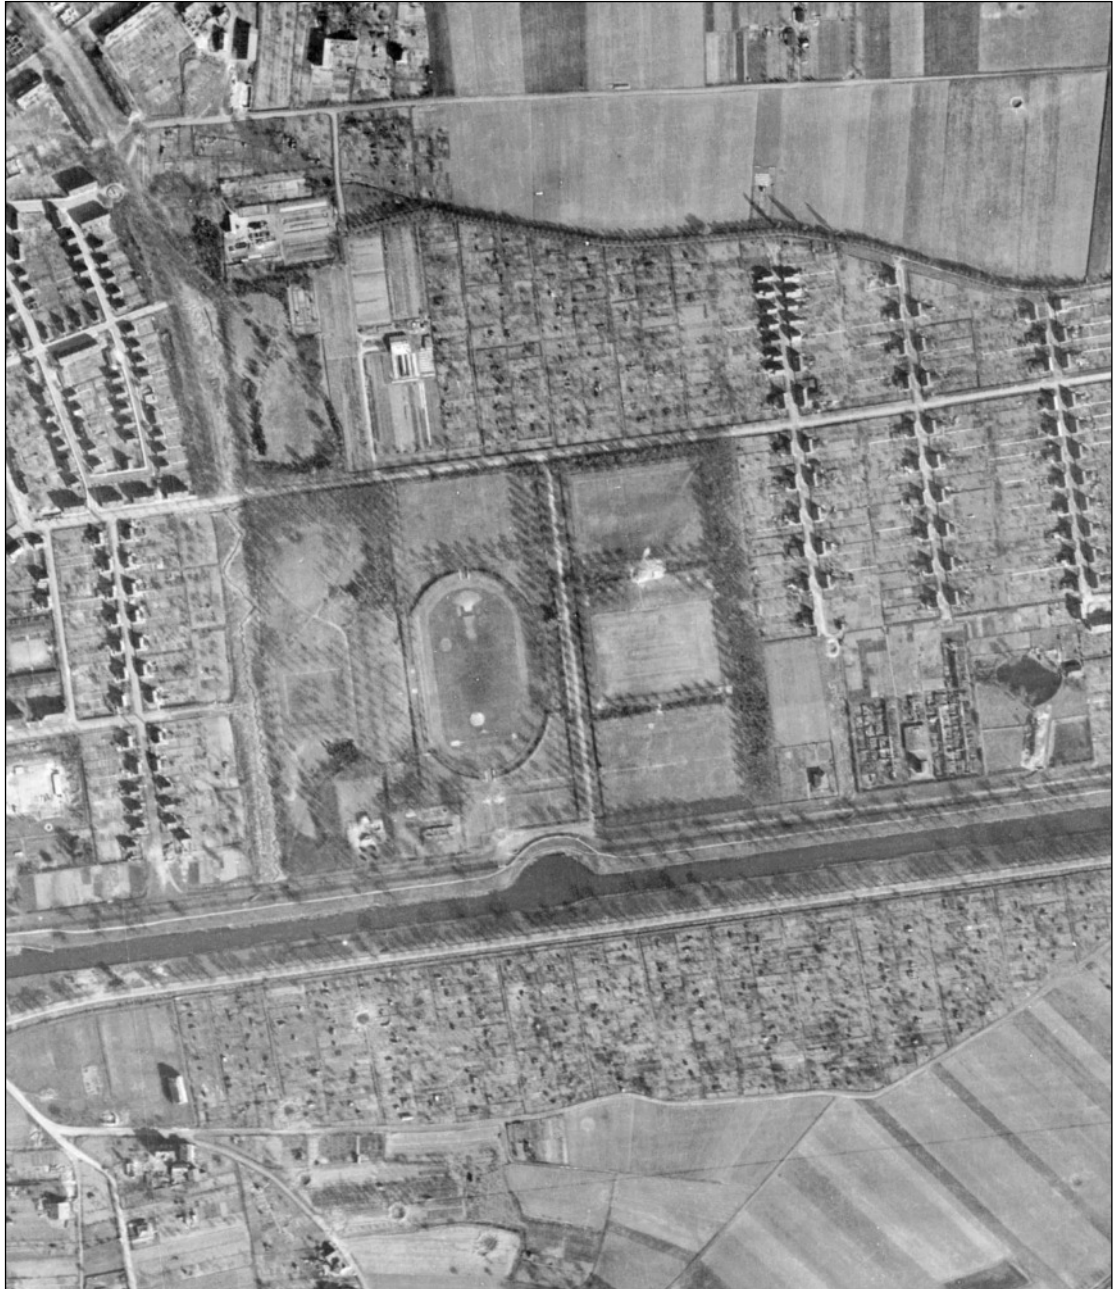
Der Osten Frankenthals am 23.03.1945  
(Flugnummer: 34-3634, #3052, Ausgangsmaßstab ca. 1 : 11.000)

Lfd. Nr.	Befund	Rechtswert	Hochwert	A [m <sup>2</sup> ]
1	Bombenrichter	454564	5487414	21
2	beschädigte Bausubstanz	454492	5487444	30
3	Stellung	454543	5487427	8
4	Stellung	454559	5487319	18
5	Stellung	454564	5487286	7
6	Stellung	454566	5487266	25
Sicherheitszone im Baugebiet				3.162

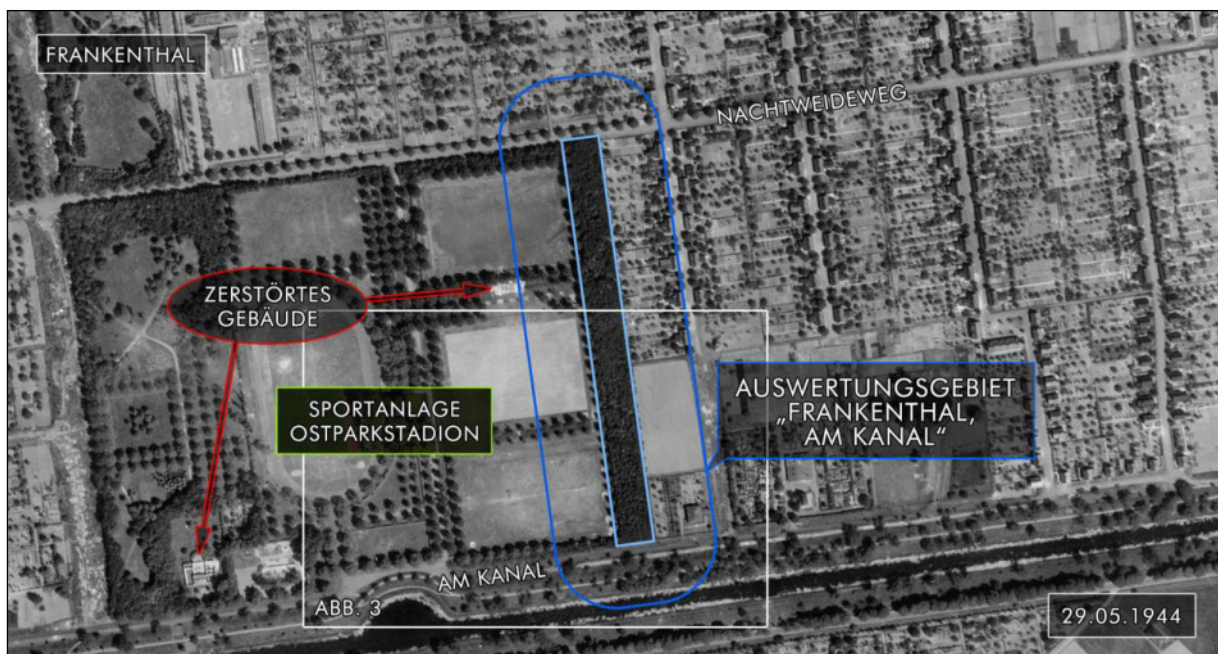
Abb. 2: Das Grundstück (hellblau markiert) mit dem um 50 m gepufferten Auswertungsgebiet (dunkelblau) am 29.05.1944 (Flug-Nr. 106G-0585, #4164, Ausgangsmaßstab ca. 1 : 10.000).

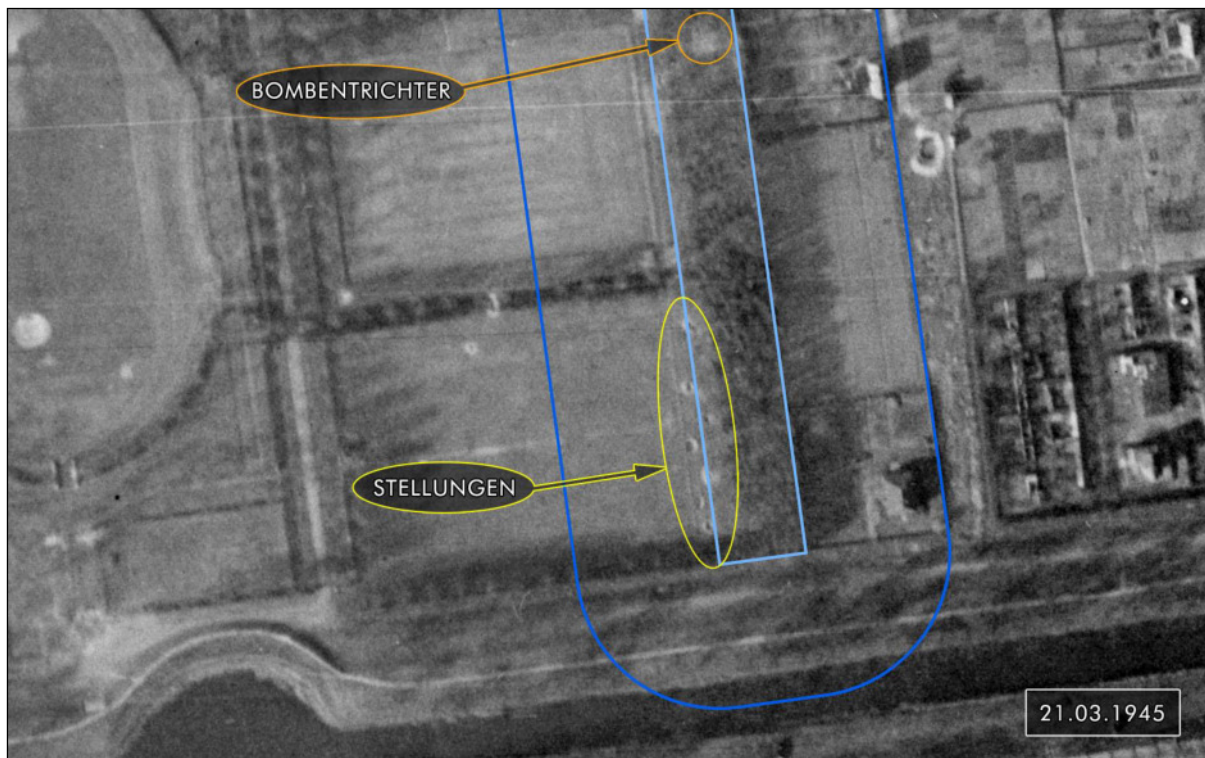
Abb. 3: Ein Bombentrichter und mehrere Stellungen im Projektgebiet im Luftbild vom 21.03.1945 (Flug-Nr. 34-3613, #3096, Ausgangsmaßstab ca. 1 : 14.000).
