**Neubau der Lärmschutzwand  
entlang der Lambsheimer Straße  
zwischen K 8 (An der Langgewann) und Westring  
Stadt Frankenthal**

**Landschaftspflegerischer Begleitplan**

Entwurfssfassung      Stand Juli 2019  
Änderung      Juni 2020

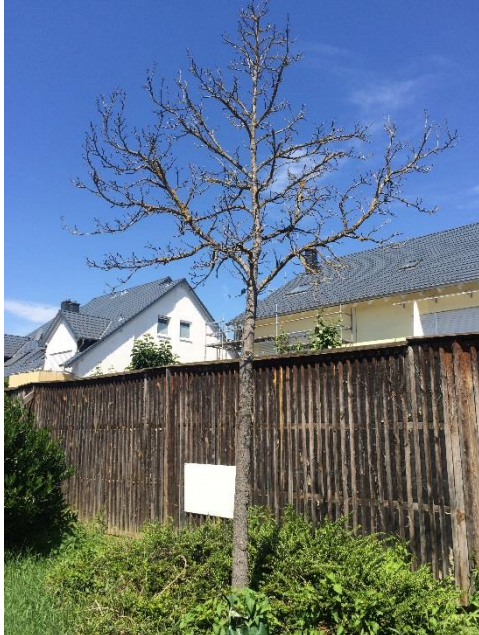
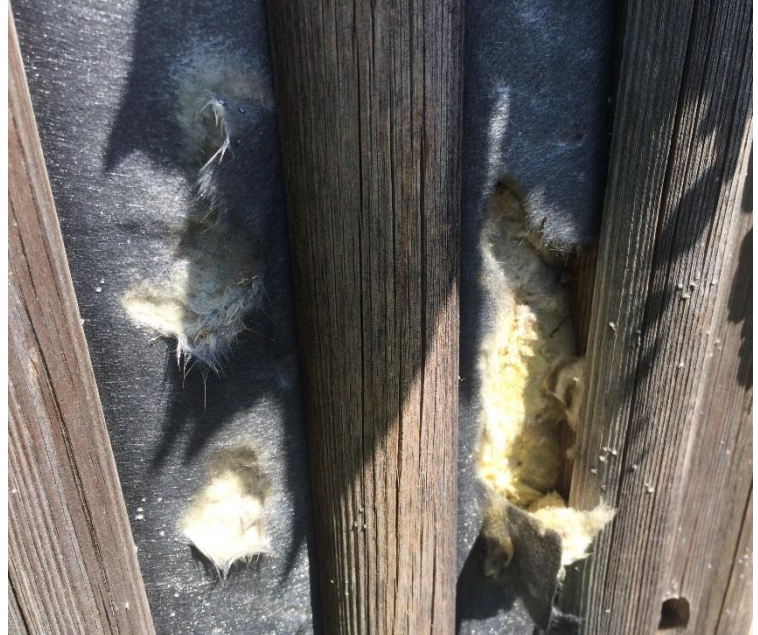
Aufnahmen Büro Ehrenberg Stand Juni 2019

Die Stadt Frankenthal beabsichtigt, die vorh. Lärmschutzwand auf der Nordseite der Lambsheimer Straße etwa zw. K 8 „An der Langgewann“ und dem Westring zu erneuern. Das fragile Bauwerk hat zurzeit eine Länge von knapp 300 m. Die vorh. Wand ist etwa 2,50 hoch und besteht aus einer Holzkonstruktion, die mit Glasfaser gefüllt/ gedämmt ist.

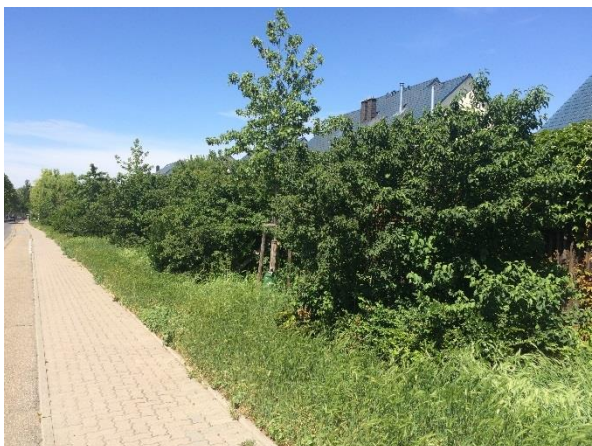
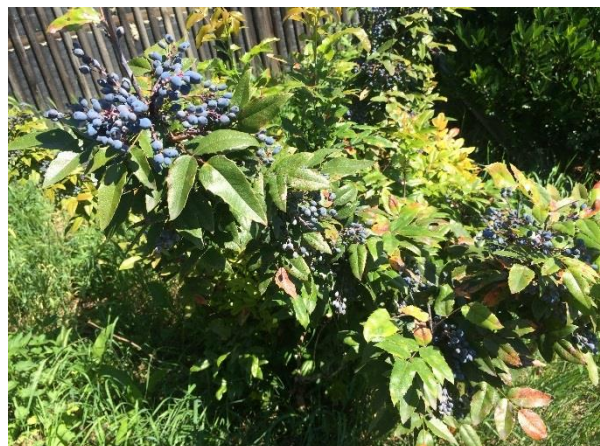
Die straßenparallele Südseite aber wird bestimmt von einer 4 m breiten Grünfläche, die mit Gehölzgruppen und Einzelbäumen bepflanzt ist. Es handelt sich verbreitet um sog. Siedlungsgehölze, also Hartriegel, Holunder, Schneeball, in dem allerdings auch einige standort- und klimaangepasste, wenn auch nicht autochthone Arten wie z. B. die Mahonie (oder auch Kirschlorbeer) verbreitet sind.

Es handelt sich also um einen durchgehenden Grünstreifen, der für die Erneuerung der Lärmschutzwand notwendigerweise in den Baustellenbetrieb eingebunden werden muss.

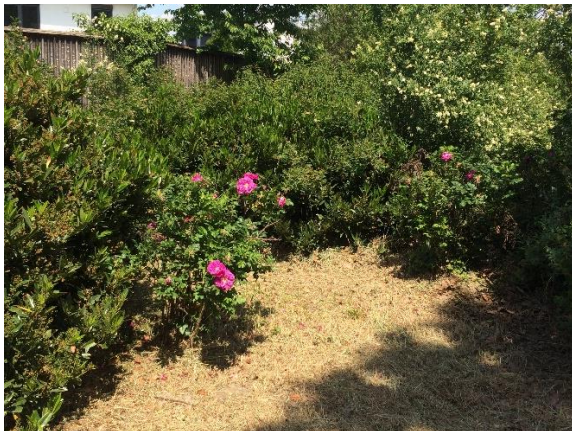
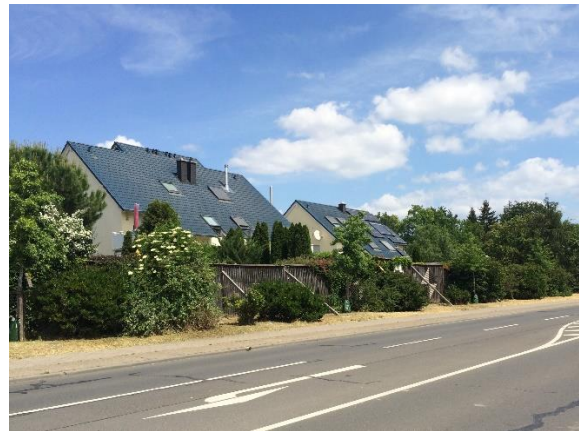
eigene Aufnahmen Mai 2020

Es ist realistischerweise davon auszugehen, dass die strauchartigen Gehölzbestände weitgehend zerstört werden.

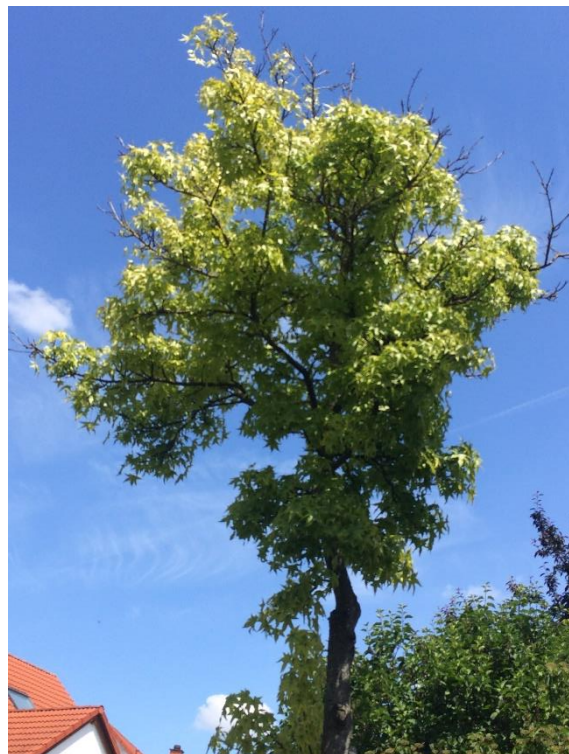
Trockenschäden Juni 2020

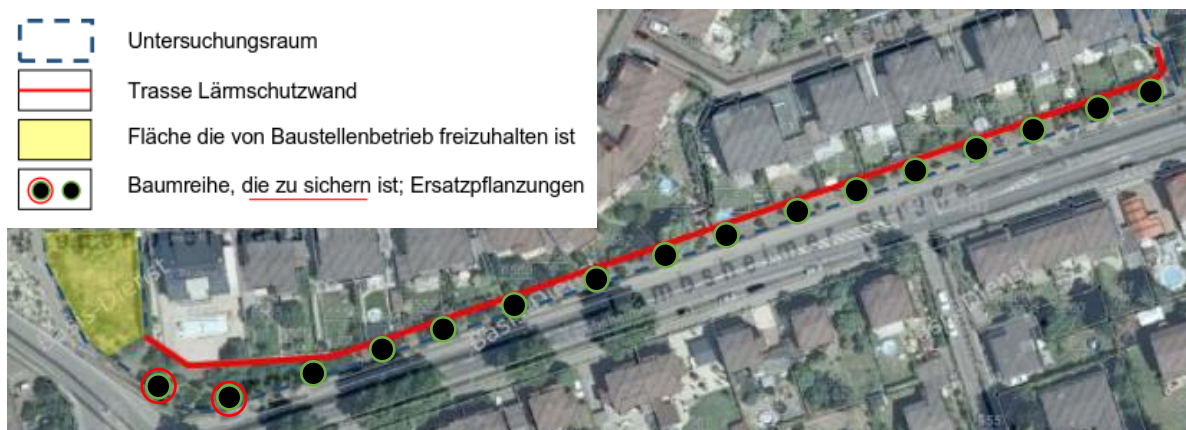
Abb. 3 Maßnahmenkonzept

Wegen der aufgezeigten Risiken und der dauerhaft negativen Entwicklungsprognose ist davon auszugehen, dass nicht nur die Sträucher, sondern auch die Bäume beseitigt werden müssen. Als Ausgleich wird deshalb eine komplette Neupflanzung geeigneter Bäume im Zuge des Grünsteifens vorgeschlagen. Im Hinblick auf die stadtgestalterische Nachholfunktion wird vorgeschlagen, für ein vitales Ex. 1,5 Neuex. zu pflanzen, das sind insg. 20 Bäume.

Zur Auswahl kommen standortgerechte und klimaangepasste Baumarten, In diesem Fall wird zur Vervollständigung des Bestandes Liquidambar styraciflua (Amberbaum mit StU mind. 16-18 cm) vorgeschlagen (siehe auch FLL 2010).
