Vereinigte VR Bank Kur- und Rheinpfalz eG

Bebauungsplan „Nördlich des Jahnplatzes“ in Frankenthal

Fachbeitrag Artenschutz

Björnsen Beratende Ingenieure GmbH
Niederlassung Speyer
Diakonissenstraße 29, 67346 Speyer
Telefon +49 6232 699160-0, bce-speyer@bjoernsen.de
September 2023, KiS, GS, 202206143

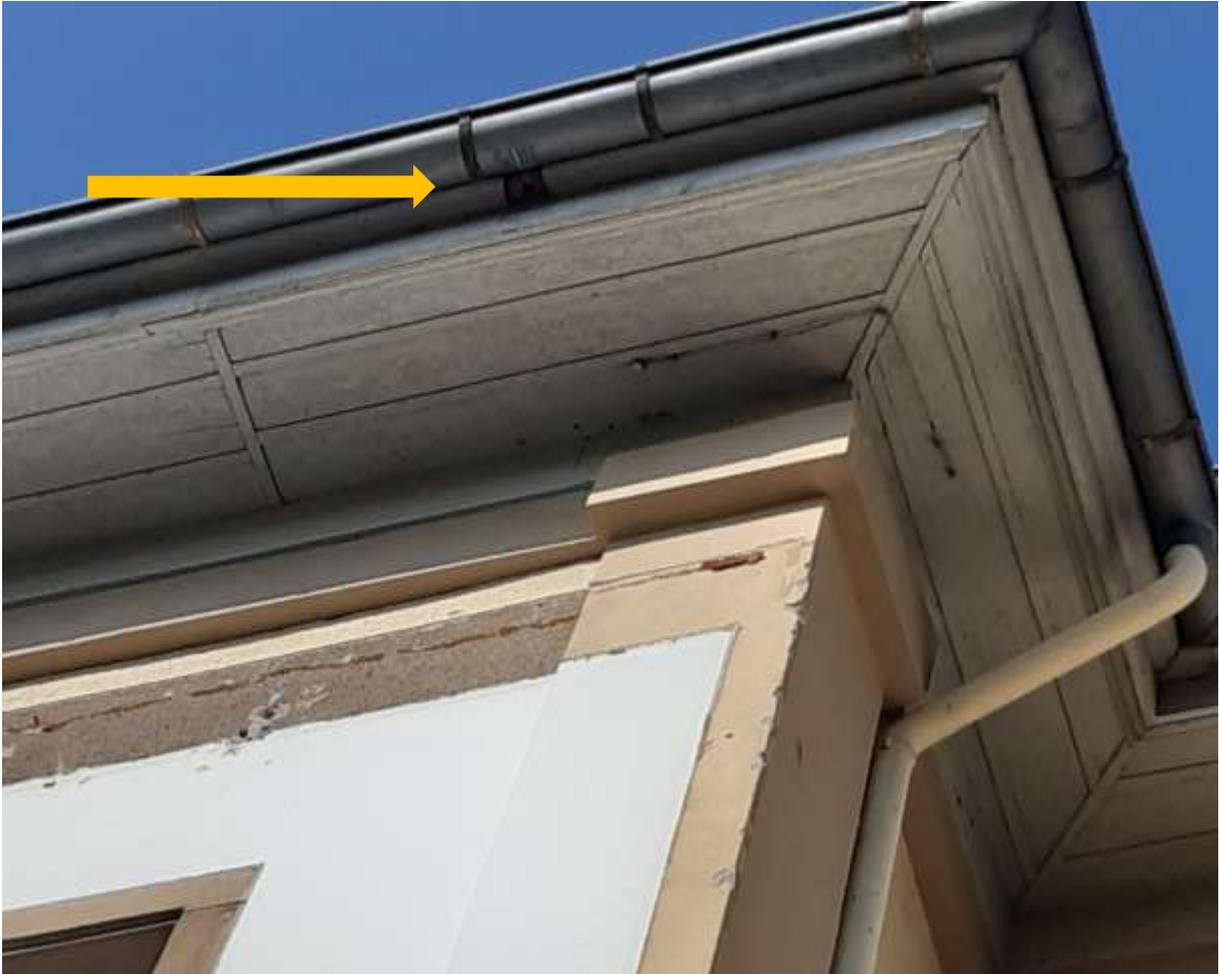
Ein Brutverdacht bei Haus- oder dachbewohnenden Vogelarten kann aufgrund der mangelnden Einsicht nicht ausgeschlossen werden (s. Abbildung 2).

Abbildung 2: Dach der Villa mit möglichem Einflugloch für dachstuhlbewohnende Vogel- oder Fledermausarten.

Vor Arbeiten am Dachstuhl sind Kontrollen auf mögliche Fledermaus- und Vogelvorkommen durchzuführen. Bei Nachweisen im Gebäude sind Maßnahmen zum Schutz in Zusammenarbeit mit dem Arbeitskreis Fledermausschutz umzusetzen.

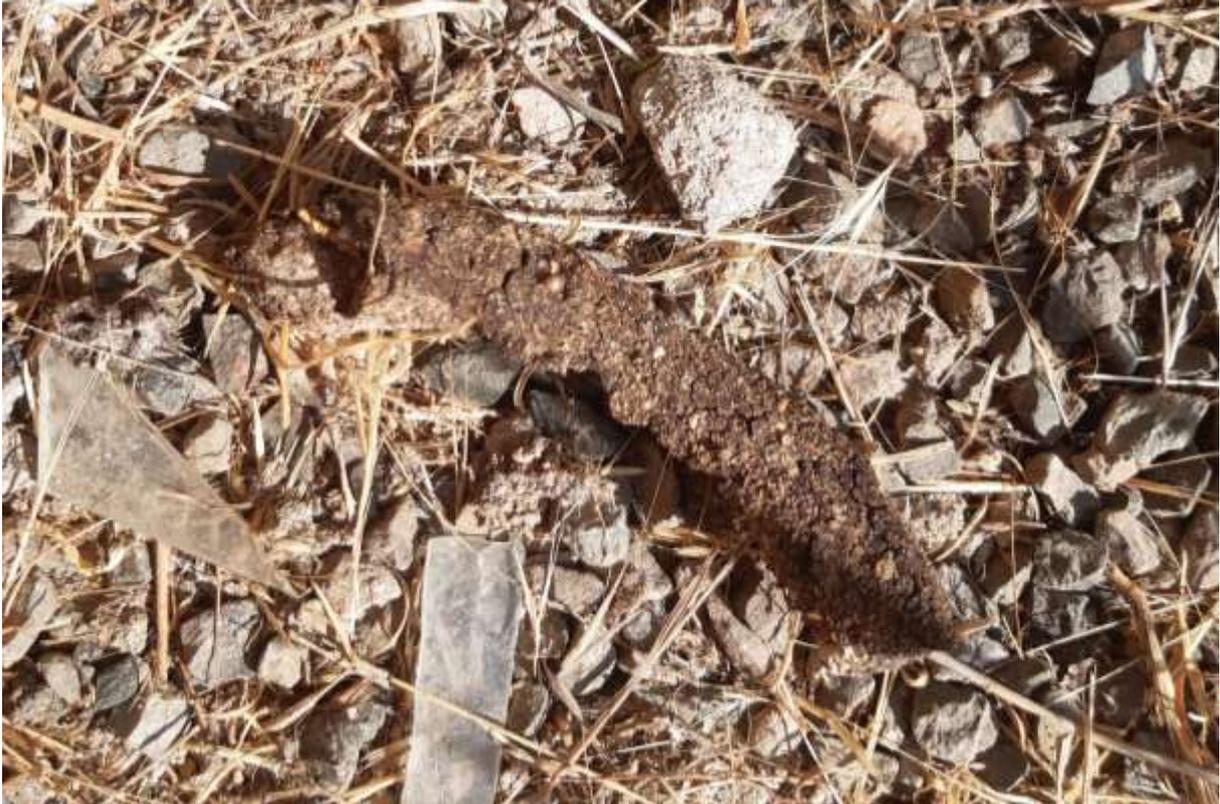
Außerdem wurde bei einer der Begehungen für die Eidechsen ein Gewölle unterhalb des Dachs auf dem Boden gefunden (s. Abbildung 3). Daher kann nicht ausgeschlossen werden, dass sich im Dachstuhl Eulen (*Strigiformes*) eingenistet haben.

Abbildung 3: Gewölle unterhalb des Dachs der Villa.

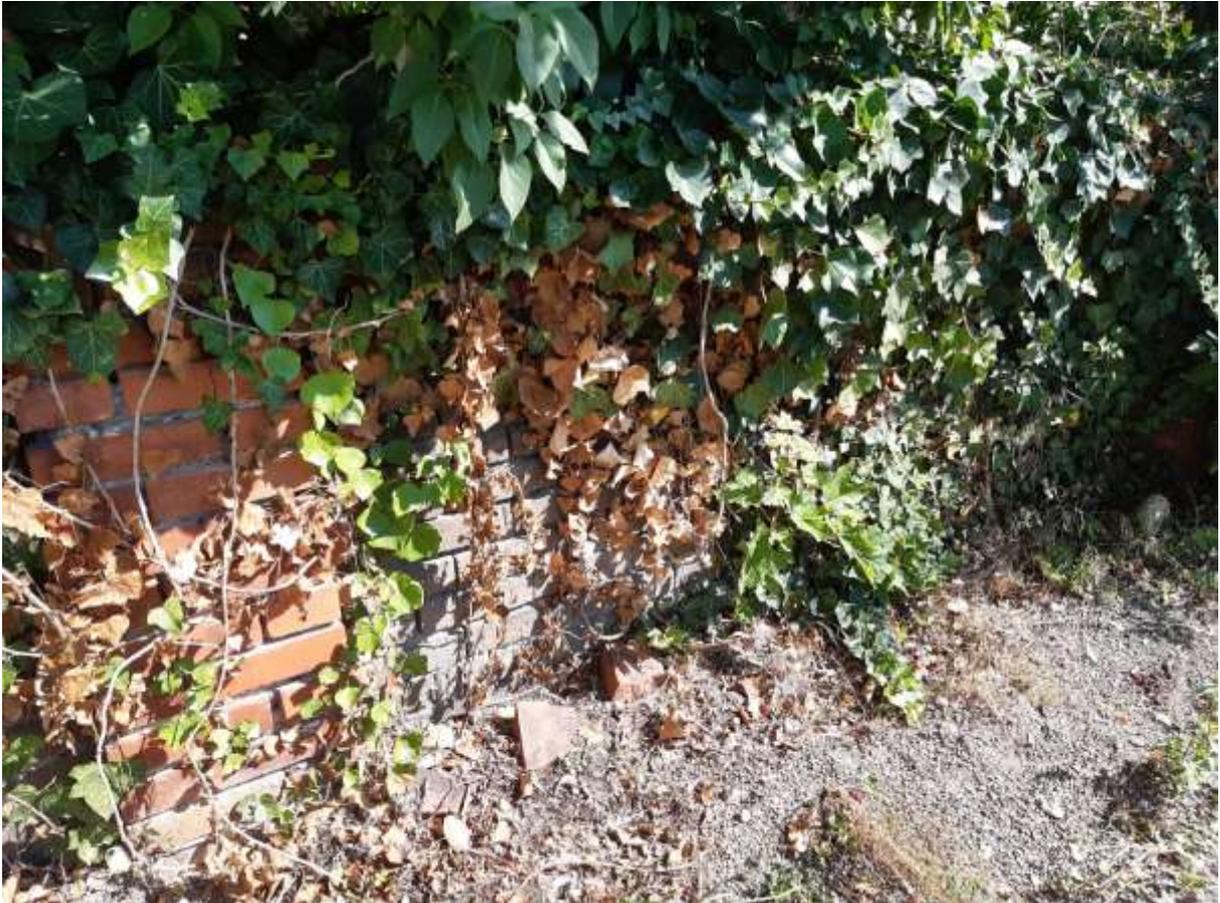
Die Zauneidechse (*Lacerta agilis*) bevorzugt trockene, sonnige Biotope mit krautiger Vegetation, an Böschungen, in Brachen und schütterten Unkrautfluren mit Sonnenplätzen wie Holz und Steine. Zur Eiablage benötigt sie unbeschattete, sandige Plätze in S/SW-Exposition. Im Untersuchungsgebiet gibt es an der nördlichen Begrenzung des Grundstücks eine Backsteinmauer, die in Richtung Süden exponiert ist.

Abbildung 4: Backsteinmauer linksseitig der Villa.

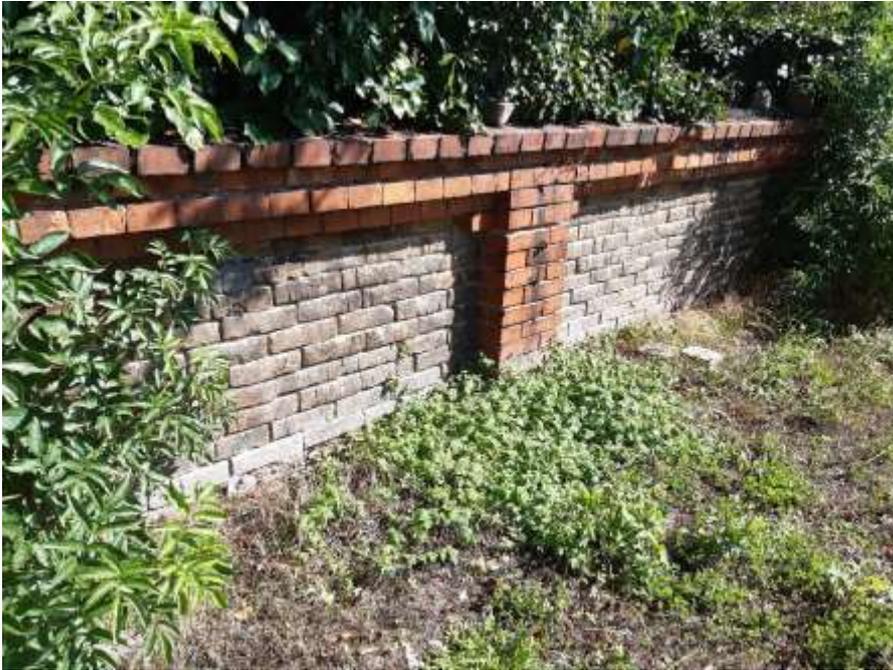
Im Laufe des Julis wurde die Mauer vermutlich von den Eigentümern des benachbarten Grundstücks saniert (s. Abbildung 5). Durch das Neusetzen der Steine werden jegliche vorhandene Lücken geschlossen. Damit ist dieser Teil der Mauer für Zauneidechsen nicht als Habitat geeignet.

Abbildung 5: Backsteinmauer nach Sanierung Ende Juli

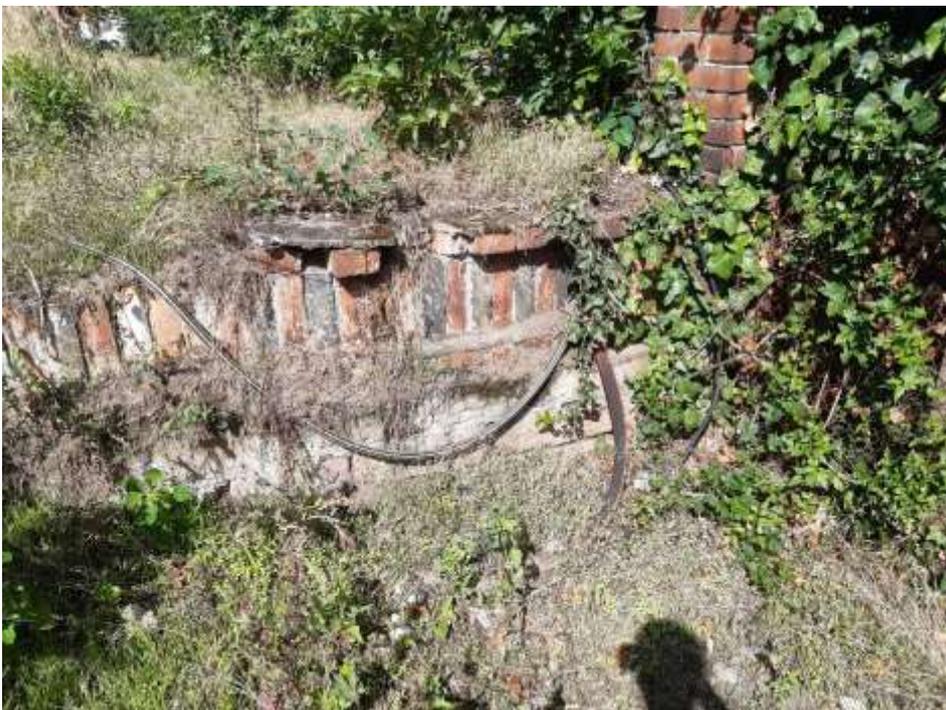
Im südlicheren Teil des Grundstücks ist eine weitere Mauer als potenzielles Habitat vorhanden (s. Abbildung 6)

Abbildung 6: Lockere, leicht verfallene Mauer im Süden des Grundstücks.

Vermutlich aufgrund mangelnder Holzvorkommen und sandigen Böden konnte bei den Transektbegehungen des Grundstücks im Frühsommer bis Sommer 2023 jedoch keine Eidechsenvorkommen festgestellt werden (s. Tabelle 4).
