# Bestands- und Zustandserfassung der Verkehrsflächen

Stadtverwaltung Frankenthal (Pfalz)  
Bereich Planen und Bauen  
Abt. Straßen- und Brückenbau  
Herrn Frank Pfannebecker  
Neumayerring 72  
67227 Frankenthal (Pfalz)

eagle eye technologies GmbH  
Invalidenstraße 97  
10115 Berlin  
Tel.: +49 (30) 28 04 27 58-0  
Fax: +49 (30) 28 04 27 58-8  
E-Mail: [info@ee-t.de](mailto:info@ee-t.de)  
Web: [www.ee-t.de](http://www.ee-t.de)

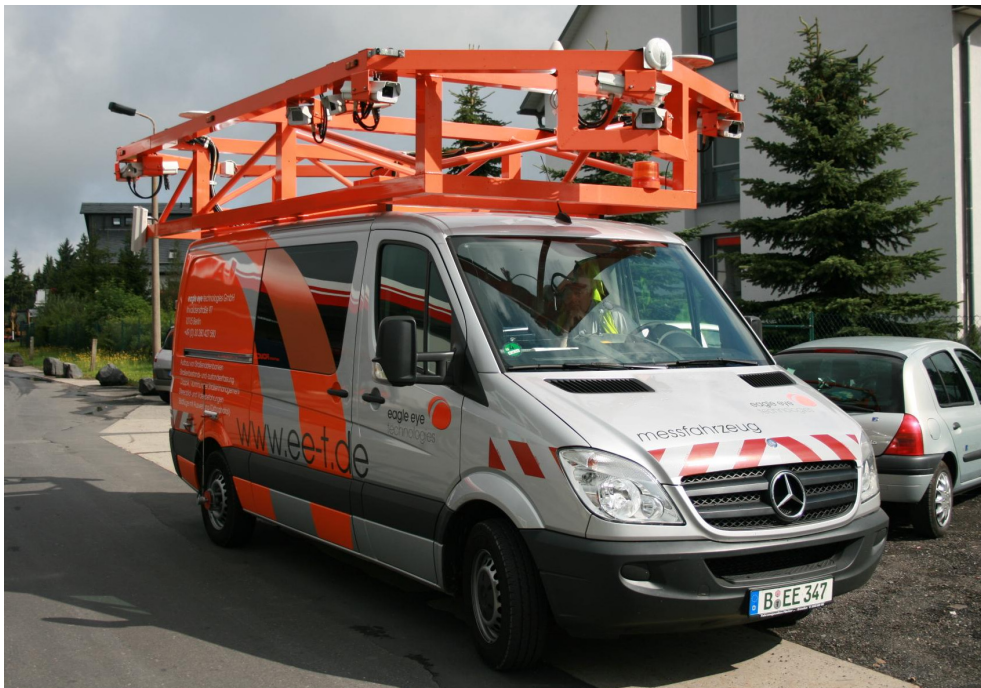
Abb.1: Mobile Datenerfassung mit dem eagle eye XL

Bei einer Stereomessbildbefahrung mit dem **eagle eye** handelt es sich um ein Verfahren, bei dem aus einem fahrenden Fahrzeug heraus die Gewinnung von photogrammetrischen Bilddaten erfolgen kann und die direkte Georeferenzierung ohne Passpunkte realisiert ist. Der Verkehrsraum, die Ausstattung, bauliche Anlagen und der Straßenzustand werden bei der Befahrung von hochauflösenden digitalen Farbkameras photogrammetrisch aufgenommen. Im Resultat kann man in diesen Bildern messen.

Im Postprocessing wurden aus den Bildern photogrammetrisch Koordinaten gemessen. Bei der Auswertung wurden die Objekte entsprechend den Vorgaben gebildet und ggf. weitere Attribute erfasst. Eine durchgängige Fotodokumentation (Bildsequenz alle 5m) ist gewährleistet. Die Erfassung erfolgte im Koordinatensystem UTM/ETRS89. Durch eine Transformation mit entsprechenden Passpunkten wird eine Datenlieferung im Zielsystem System Gauß-Krüger sichergestellt.

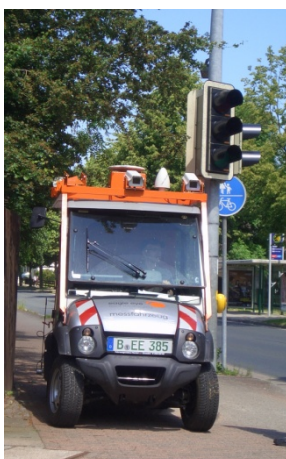
Abb.3 Schmalspurfahrzeug eagle eye XS

Zum Infrastrukturvermögen einer Kommune zählen neben den Straßen und Wegen häufig auch separate Radwege oder touristische Wege, Wirtschafts- und Nebenwege sowie Wege in Park- und Grünanlagen. Deren Erfassung und Bewertung gestaltet sich oftmals nicht einfach. Durch die begrenzte Fläche und zum Teil auch Höhe ist eine mobile Erfassung mit Standardfahrzeugen in der Regel nicht möglich. In diesen Bereichen kann eine Erfassung mit unserem Schmalspurfahrzeug **eagle eye XS** (siehe Abbildung) erfolgen. Hierdurch wird eine durchgängige Fotodokumentation für alle Bereiche gewährleistet.

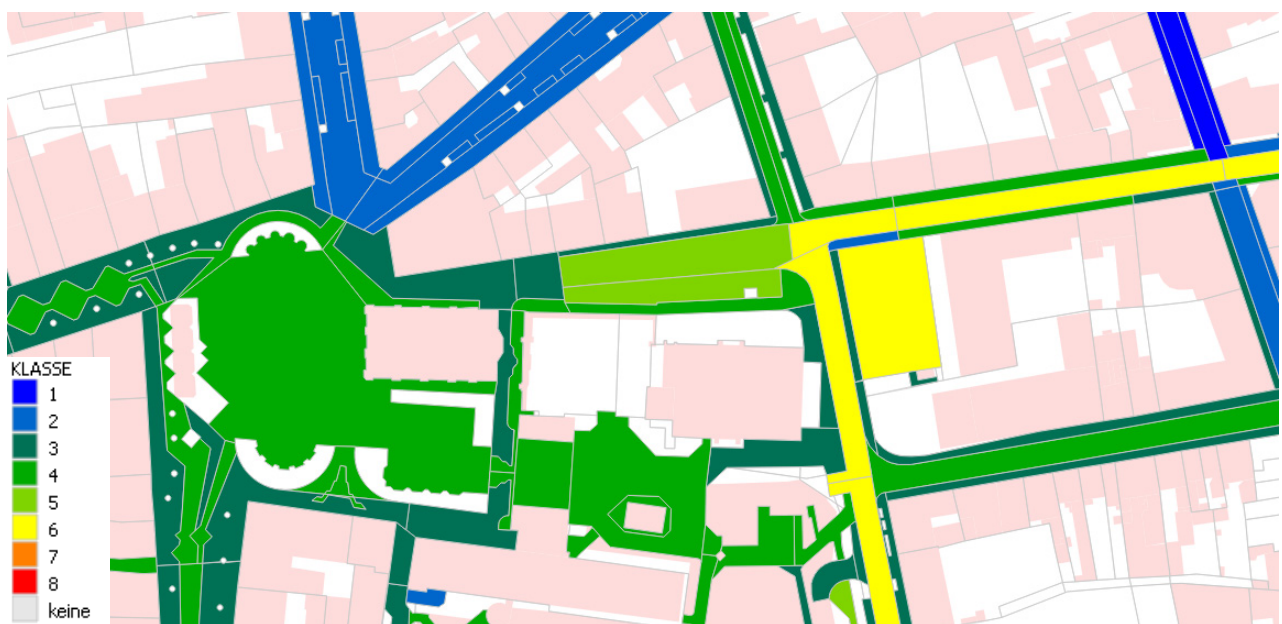
Abb.4: Beispielhafte Visualisierung der Zustandsklassen

Die visuelle Zustandserfassung aus Befahrungsbildern wurde auf der gesamten Länge durchgeführt. Um den Bezug zur Zustandserfassung zu gewährleisten, wurde das Befahrungsdatum als Attribut an sämtliche Flächen übergeben.

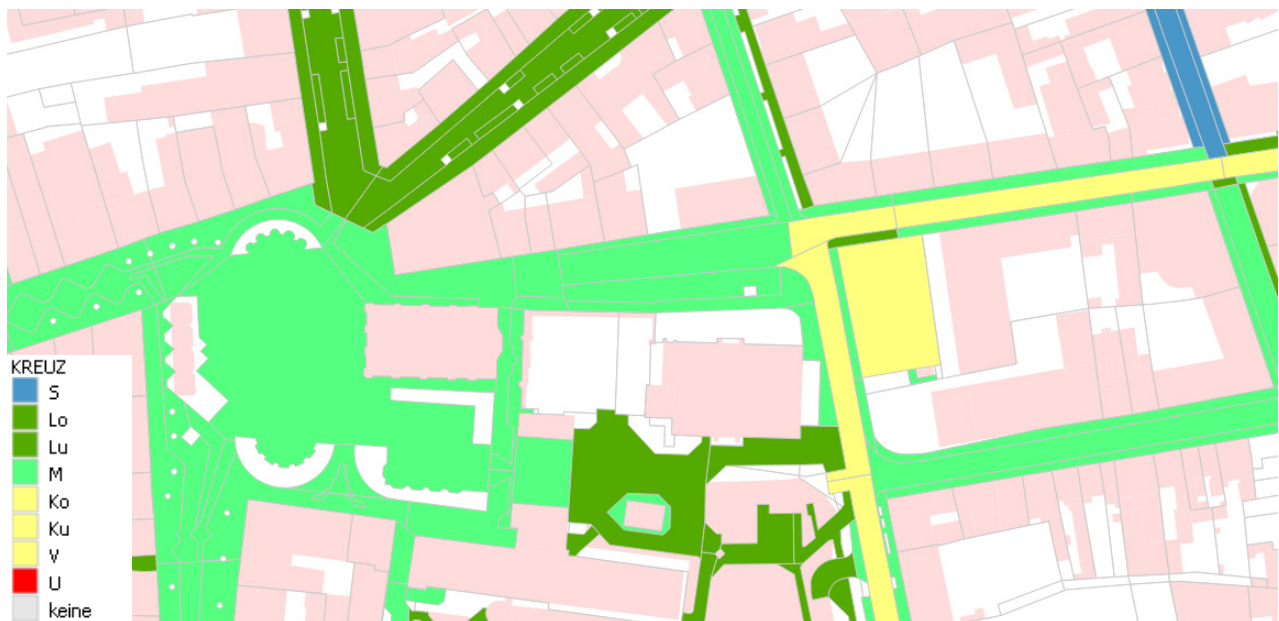
Abb.5: Beispielhafte Visualisierung der Kreuzklassen

Die aus der Kreuzklassifizierung gebildeten Zustandsklassen KREUZ\_KL beschreiben, inwieweit vorwiegend Ebenheitsmängel oder vorwiegend Oberflächenschäden auftreten.
