Anlagen zum Antrag auf denkmalrechtliche Genehmigung

Juli 2020

Projekt: Alter jüdischer Friedhof Frankenthal (Pfalz)
Standsicherheit der Einfriedungsmauer

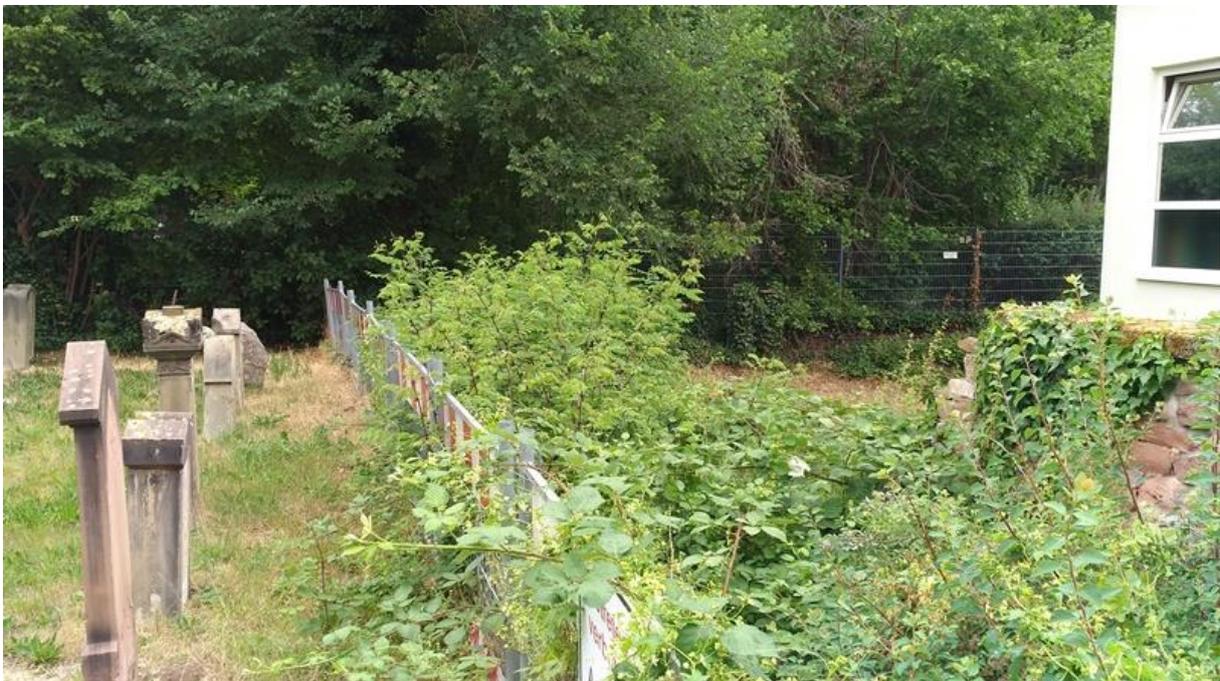
Foto 2: Östliche Einfriedungsmauer, Standort im alten jüdischen Friedhof, Blick nach Norden

Beginnend an südlichen Grundstücksgrenze existiert die vormalige Bruchsteinmauer derzeit noch auf den ersten ca. 15 m. Auf der verbleibenden Strecke sind keine Mauerreste mehr erkennbar.

Auf der Innenseite mit ca. 0,5 m Abstand zum Mauerrest wird ein 2 m hoher, grüner Doppelstabzaun, anbindend an den Zaun auf der Nordgrenze bis zur Einfriedungsmauer auf der Südseite neu gestellt. Für die Zaunpfosten sind Einzel Fundamente im Abstand von ca. 5 m, frostfrei herzustellen. In Analogie der Bepflanzung auf der Friedhofsüdseite erfolgt friedhofseitig eine Neubepflanzung der Zaunanlage mit Sträuchern.

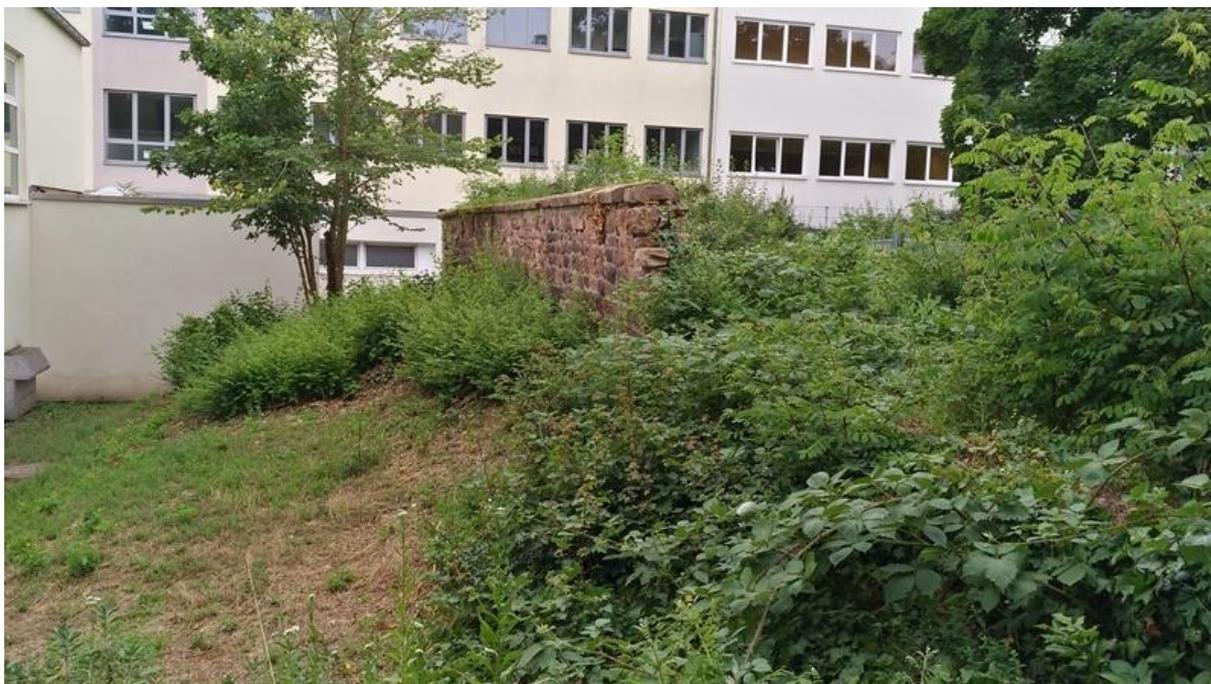
Foto 3: Östliche Einfriedungsmauer, Standort außerhalb, Blick nach Süden

Nach Norden hin findet sich an der östlichen Außenseite wiederum eine Erdschüttung, die hier flacher geneigt ist als auf der Südseite. Hier finden sich auch vereinzelte Bruchsteine, die sich offensichtlich aus der Mauer gelöst haben, bzw. gelöst wurden.

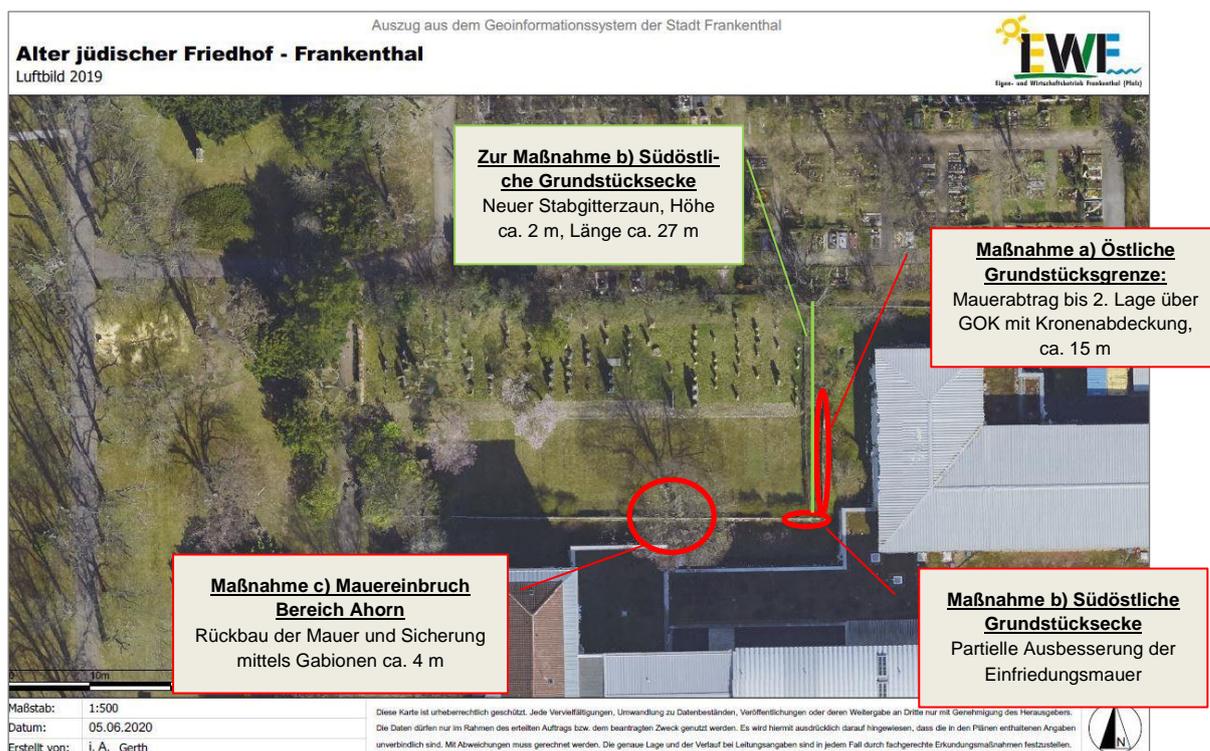
Bild 2: Zusammenschau der geplanten Maßnahmen

- A) Östliche Grundstücksgrenze
- B) Stützmauer an der südöstlichen Grundstücksecke
- C) Mauereinbruch südliche Grenze – Bereich Ahorn

An der südöstlichen Grundstücksecke sollen Fehlstellen durch vorhandene Bruchsteine ersetzt und die Fugen entsprechend fachgerecht neu verfugt werden.
