# Fachliche Stellungnahme

## zur Erhaltungswürdigkeit von Bäumen unter Berücksichtigung der baulichen Umgestaltung des Bahnhofsvorplatzes

Frankenthal (Pfalz)

Mai 2022

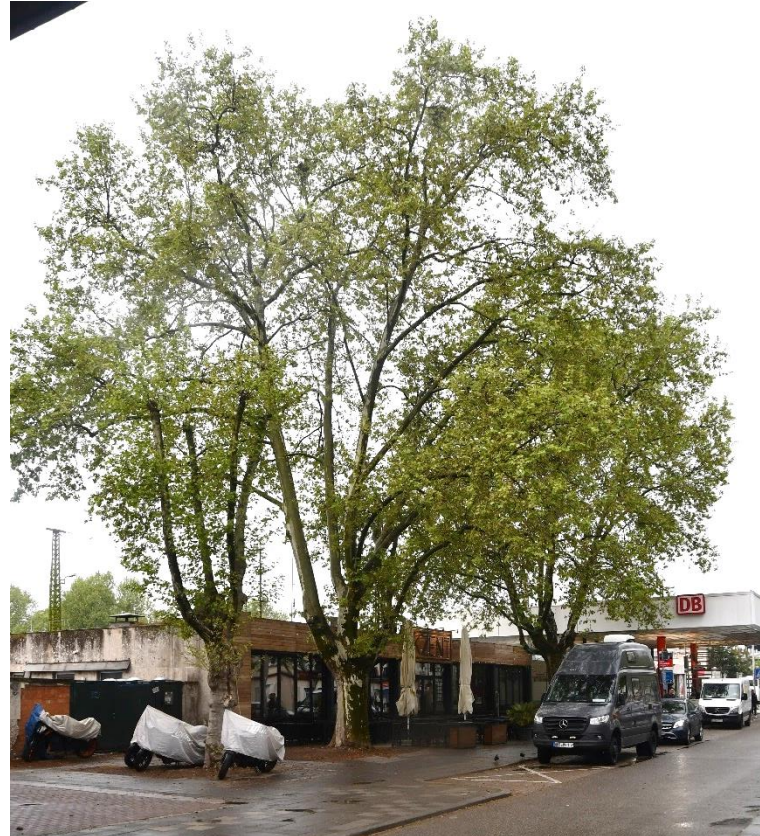
Ansicht der Bäume von Südost.

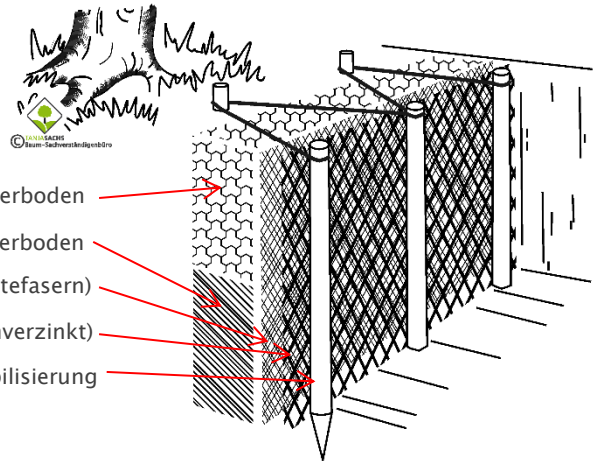
Schematische Darstellung des Aufbaus eines Wurzelvorhanges.

- Maßnahmen zur Begrenzung von Wurzelschäden an den Rändern der zu schützenden Wurzelbereiche.  
Entlang der Außenkanten der Schutzzone sind Wurzelvorhänge zu errichten, um die Neubildung von Wurzeln zu fördern.

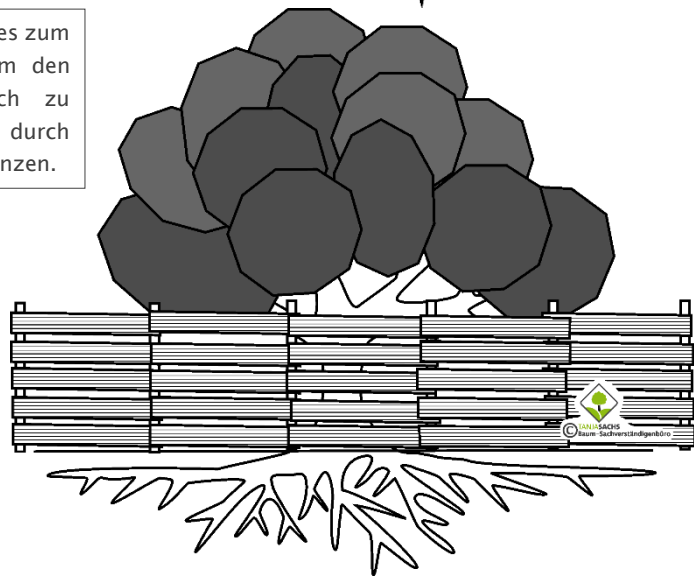
Schematische Darstellung eines ortsfesten Zaunes zum Schutz eines Baumes bei Baumaßnahmen. Um den Eintrag von Stäuben in den Wurzelbereich zu reduzieren, ist dieser bei Erfordernis durch entsprechend geeignete Gewebebahnen zu ergänzen.

- Maßnahmen zur Vermeidung und Begrenzung von Schäden vor und während der Bauphase.  
Hierzu zählt eine Reihe von Vorkehrungen, z. B.
  - die Errichtung eines Schutzzaunes entlang des Randbereiches der Schutzzone, um ein Befahren mit Baumaschinen und die Nutzung als Lagerplatz auszuschließen
